**PROCES VERBAL DE DESCRIPTION**

Qu'il convient de procéder à la description du bien immobilier situé dans un ensemble immobilier situé à MENTON (ALPES-MARITIMES) (06500), Avenue Cernuschi, Vallée du Borrigo, quartier du Val d'Anaud, dénommé Le VAL D'ANAUD, dans le bâtiment LE CHATEAUBRIAND,

73 Allée des Hespérides - 06500 MENTON au sein de la copropriété LE CHATEAUBRIAND

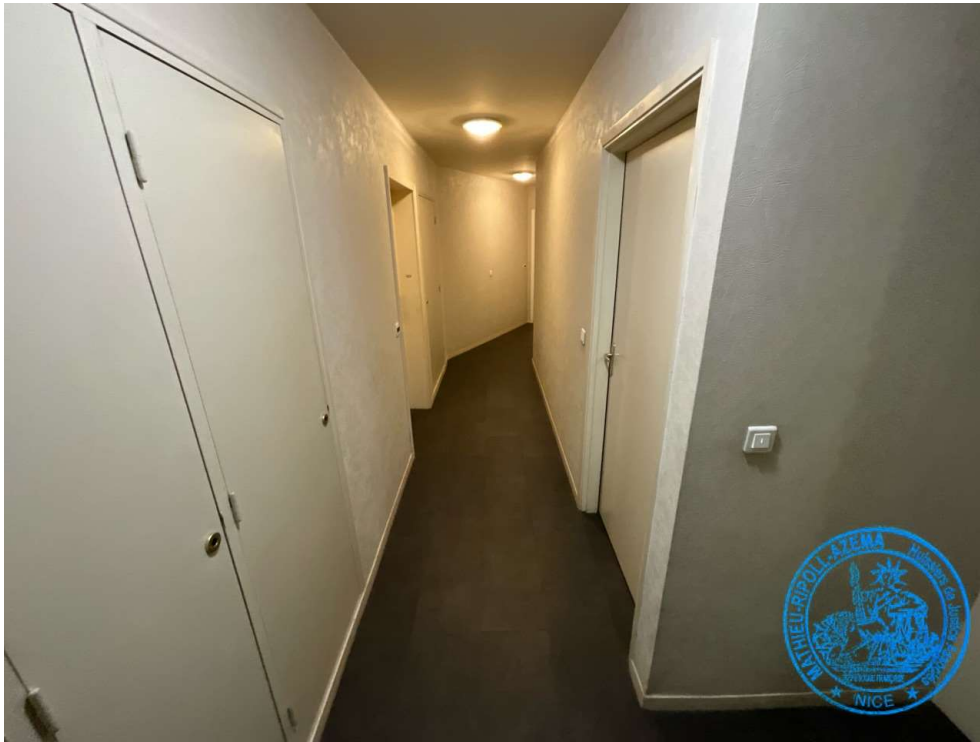
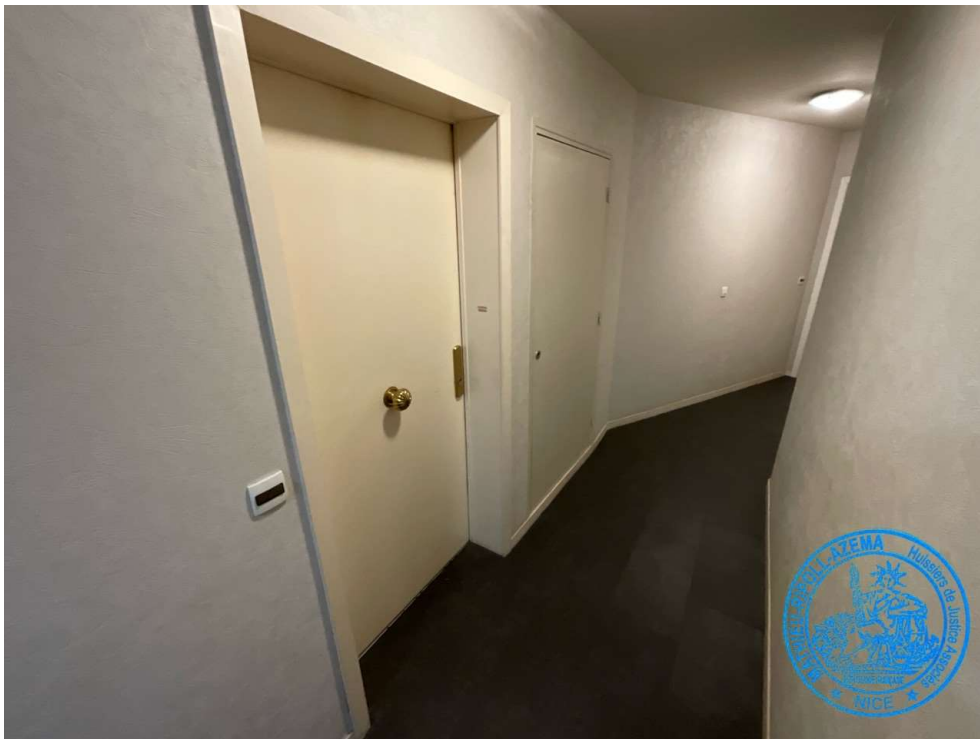
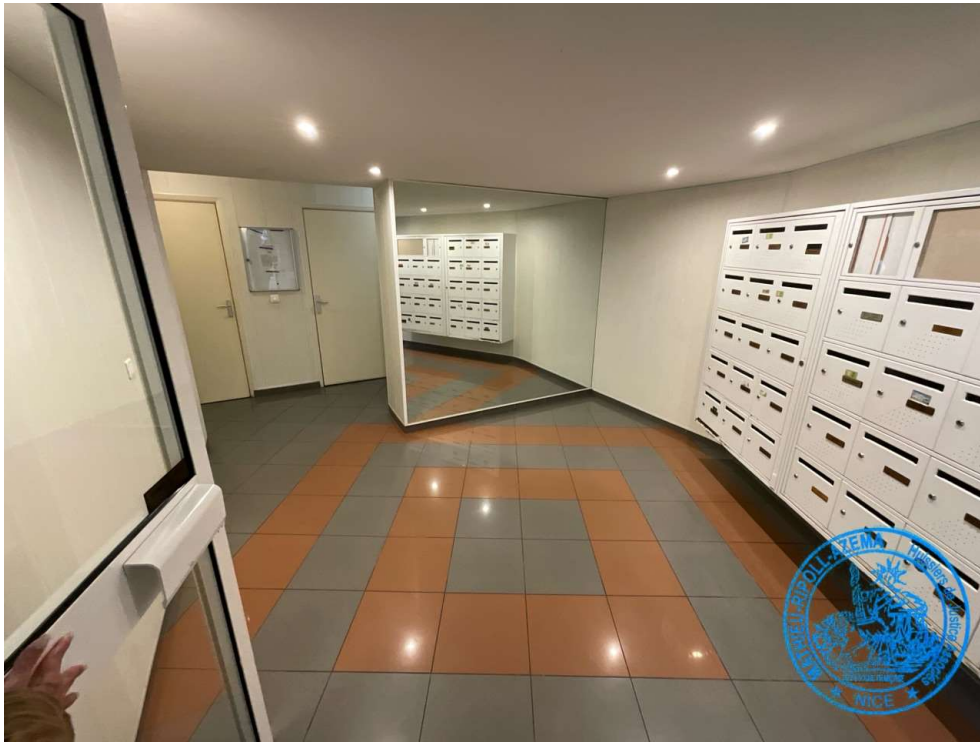
L'appartement lot 166 est situé au premier étage gauche de l'entrée centrale de l'immeuble comportant 3 entrées.

L'immeuble est équipé d'un ascenseur.

L'entrée et la cage d'escalier sont parfaitement entretenus.

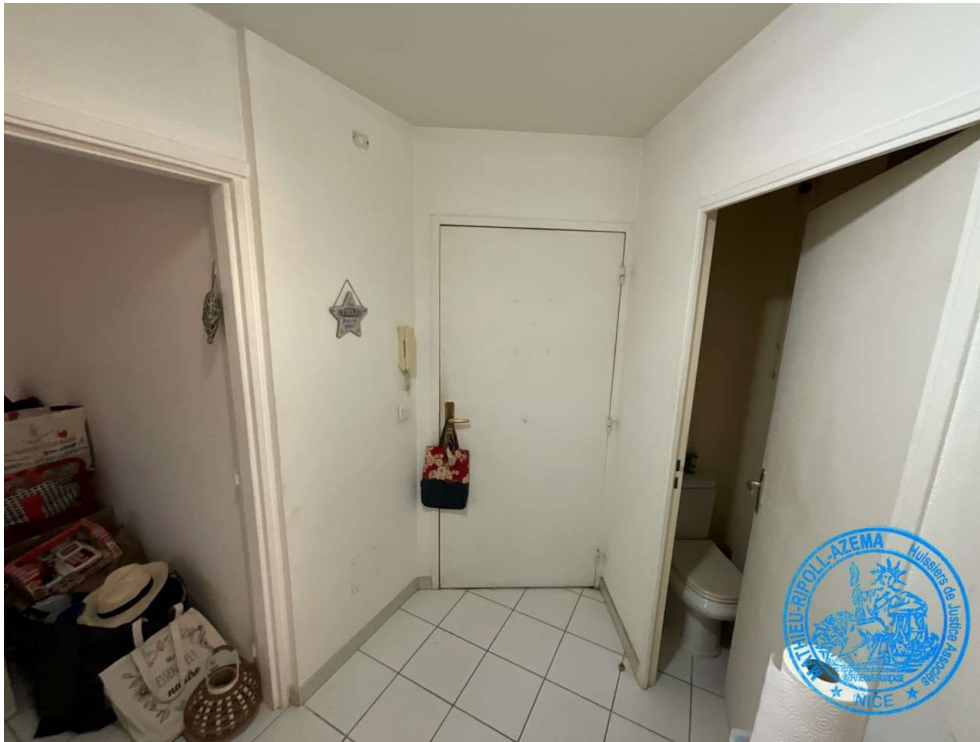
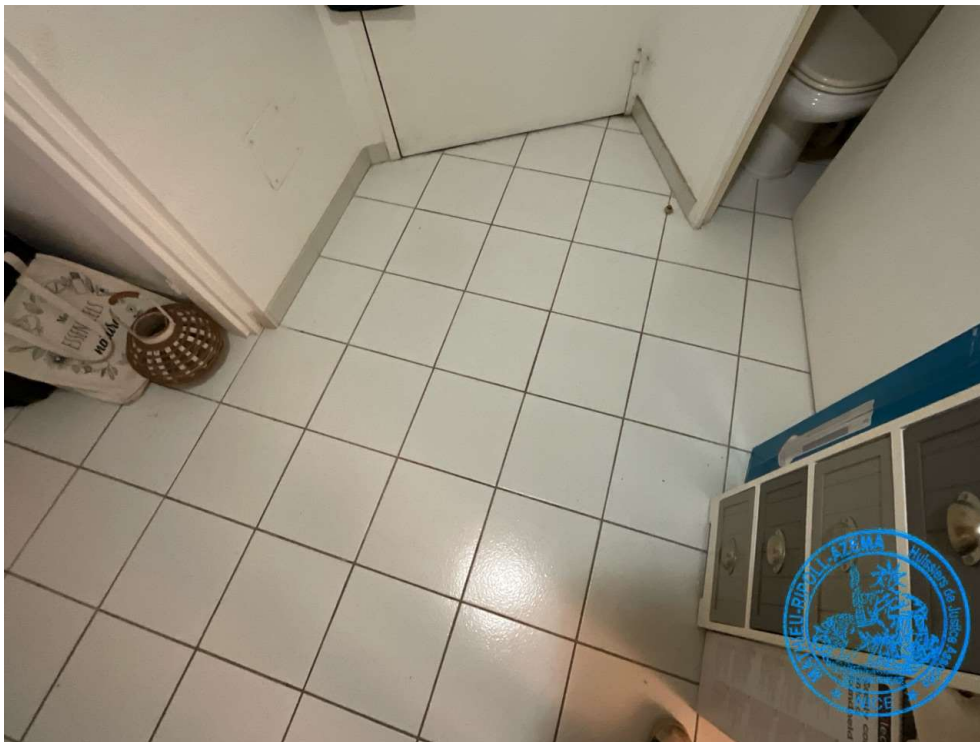
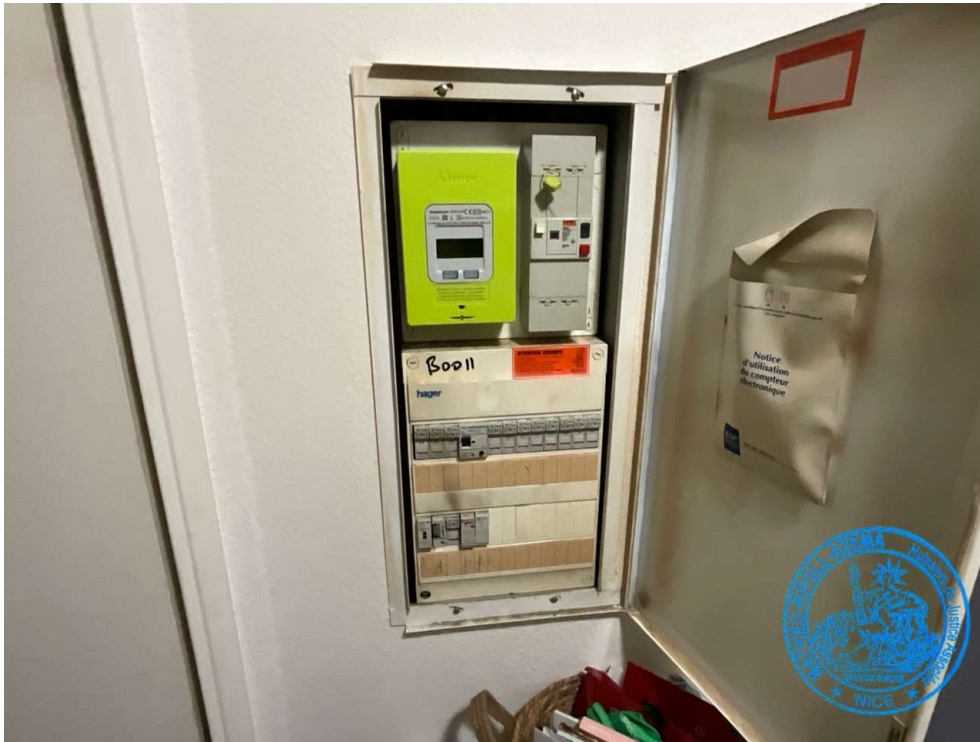
L'**accès** s'effectue par une porte d'entrée en bon état, de couleur blanche, ouverture battant simple, avec une poignée à clé en métal, serrure trois points.

Le **sol** est recouvert de carrelage en grès en bon état, de couleur beige.

Les **plinthes** sont en carrelage en bon état, de couleur beige.

Les **murs** sont recouverts de peinture Crépi en bon état, de couleur blanche.

Le **plafond** est recouvert de peinture Crépi en bon état, de couleur blanche, avec plafonnier.

L'**équipement électrique** comprend placard technique abritant compteur LINKY, un disjoncteur et un tableau électrique en bon état.

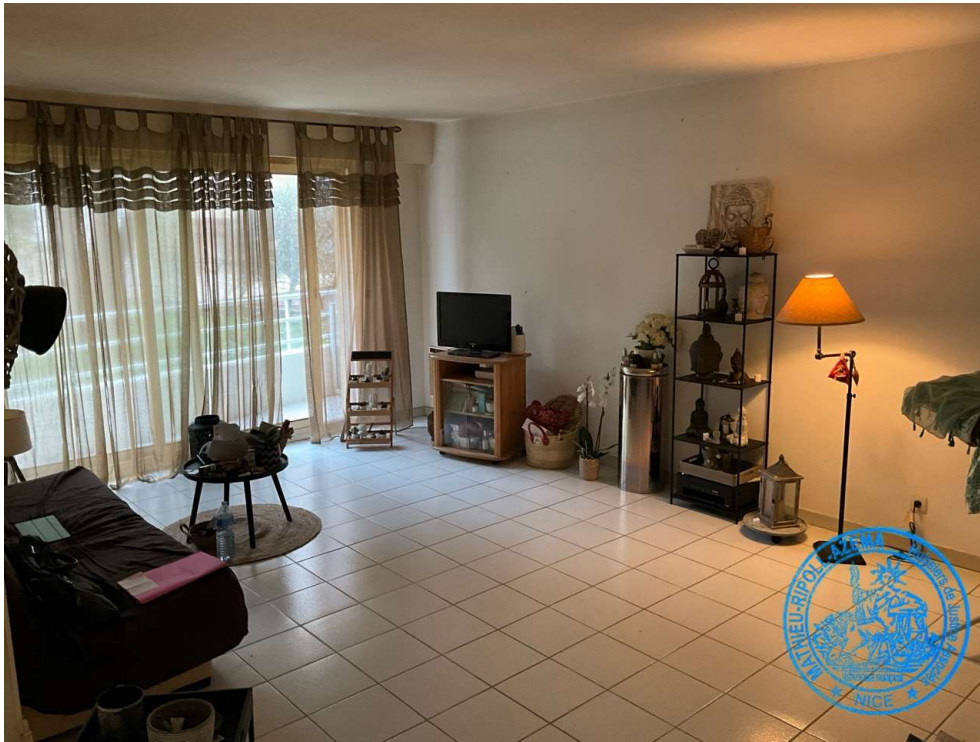
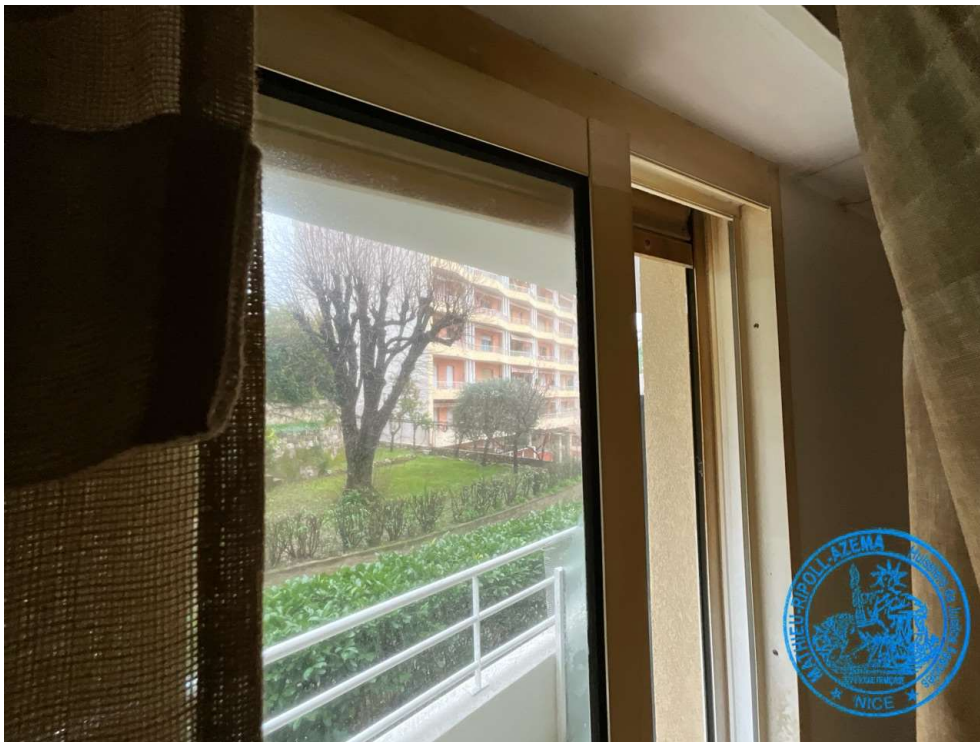
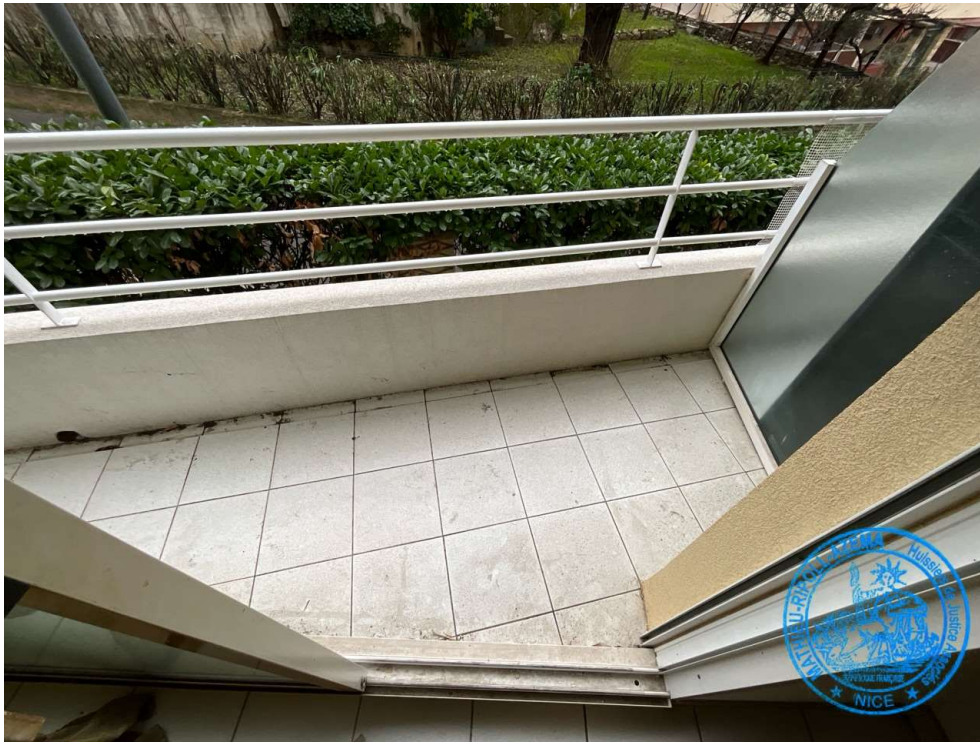
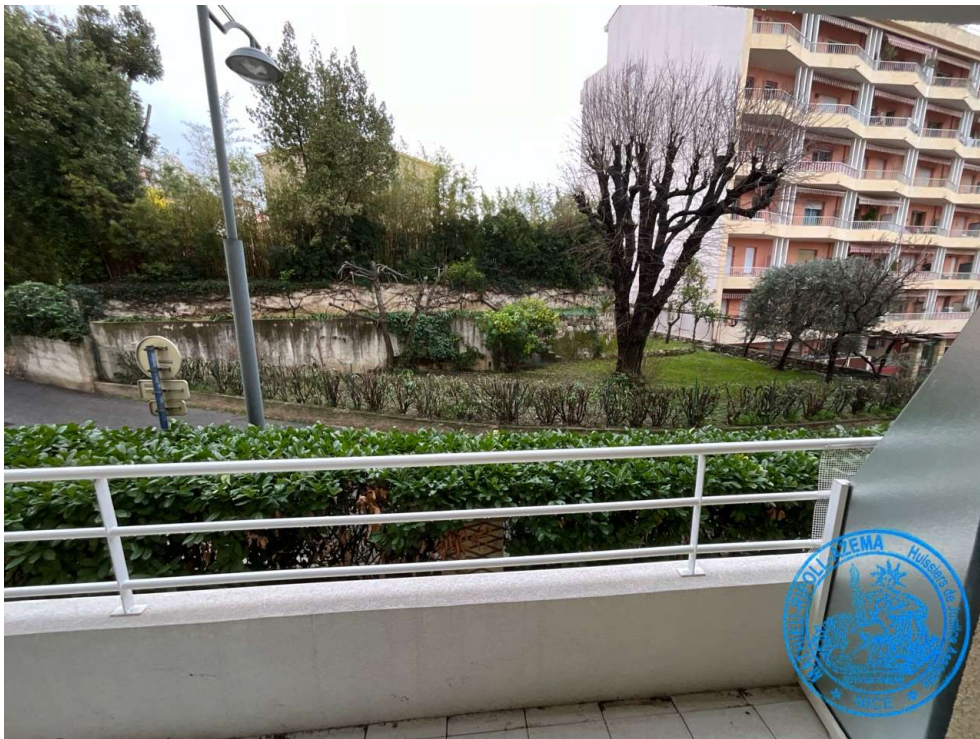
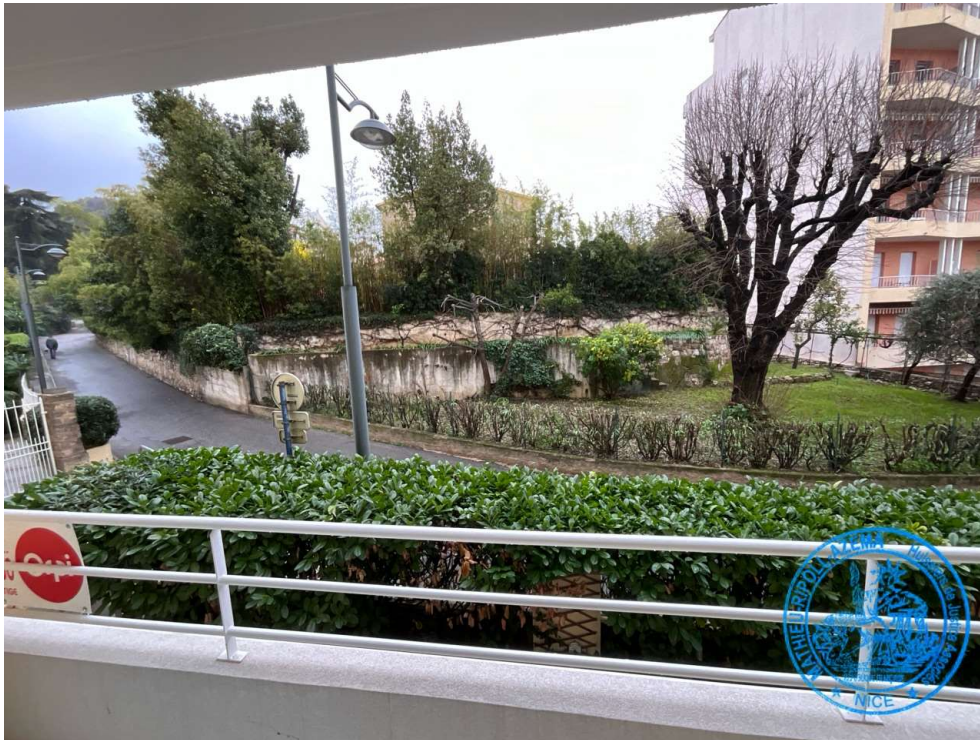
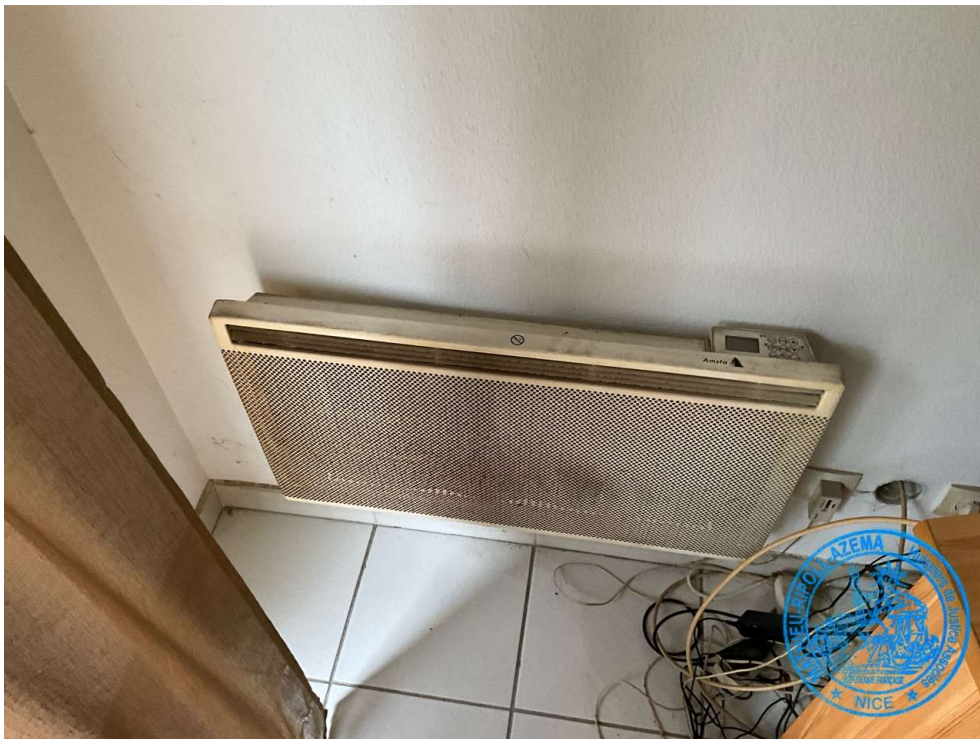
Le **sol** est recouvert de carrelage identique à l'entrée en bon état, de couleur beige,.

Les **plinthes** sont en carrelage en bon état.

Les **murs** sont recouverts de peinture Crépi en bon état, de couleur blanche.

Le **plafond** est recouvert de peinture Crépi en bon état, de couleur blanche.

**L'éclairage naturel** de la pièce est assuré par une baie vitrée en état d'usage normal, de couleur blanche, avec coffrage, ouverture coulissante, châssis aluminium encrassé, double vitrage, volet roulant mécanique en pvc, avec une manivelle fonctionnelle.

Pour les **éléments d'équipement**, je relève un convecteur électrique en état d'usage.

Cette pièce est exposée en façade Nord et dispose d'un petit balcon triangulaire, avec vue dégagée et peu de vis-à-vis.

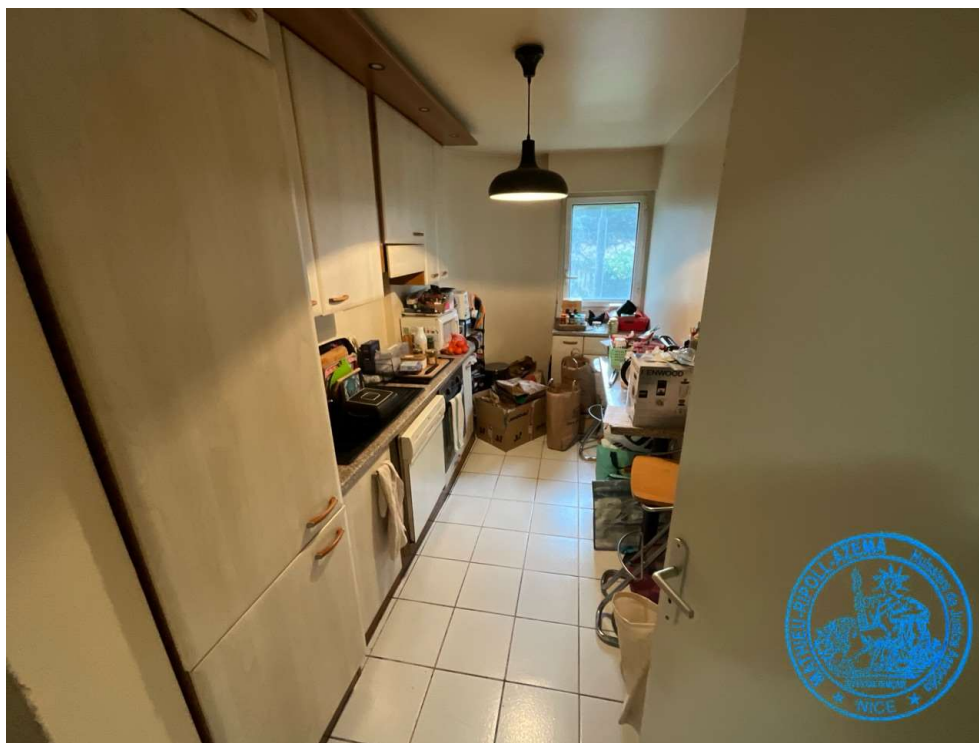
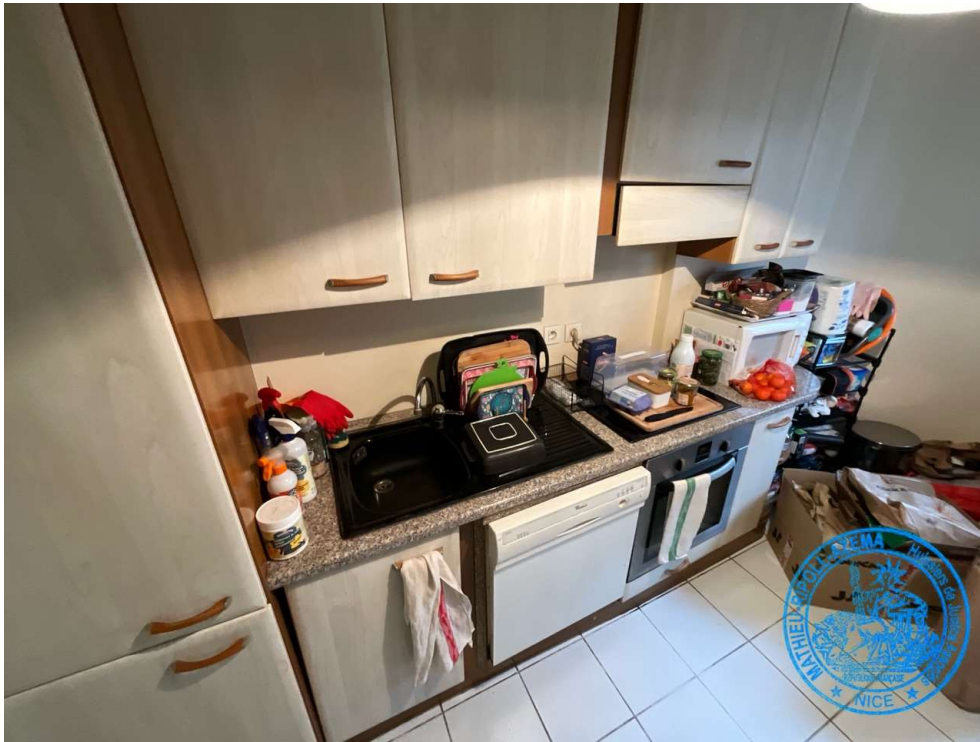
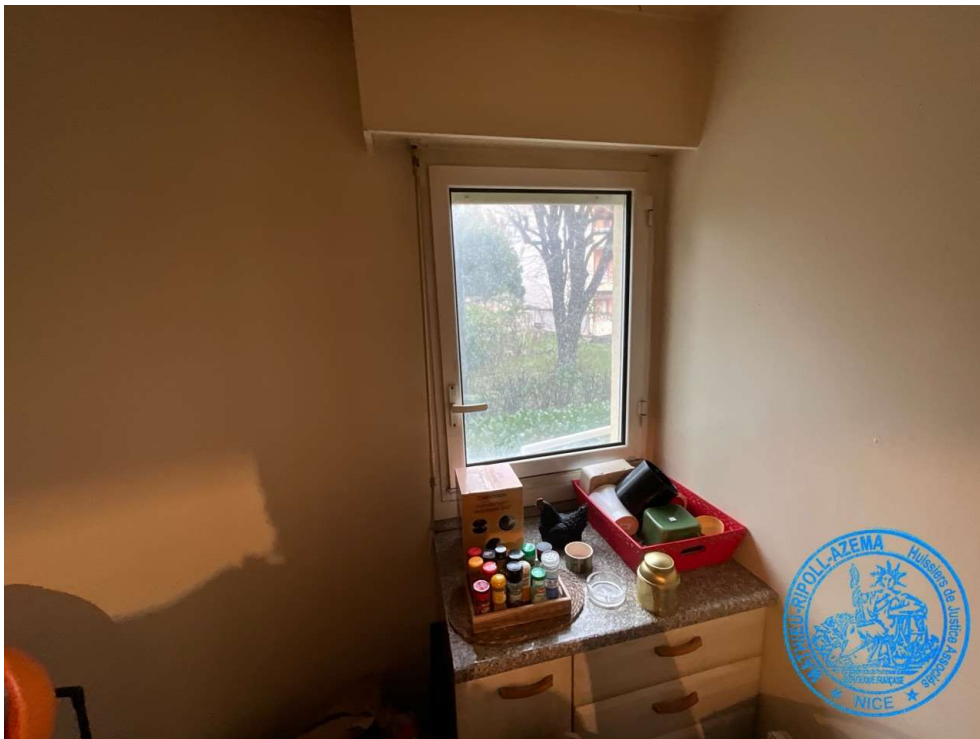
L'**accès** s'effectue par une porte simple en bon état, de couleur blanche, ouverture battant simple, avec une poignée à clé en métal.

Le **sol** est recouvert de carrelage en état d'usage normal, de couleur beige.

Les **plinthes** sont en carrelage en bon état.

Les **murs** sont recouverts de peinture en état d'usage normal, de couleur beige.

Le **plafond** est recouvert de peinture en état d'usage normal, de couleur beige, plafonnier.

L'**éclairage naturel** de la pièce est assuré par une fenêtre en bon état, de couleur blanche, avec coffrage, ouverture battant simple, châssis aluminium, double vitrage, volet roulant mécanique en pvc, avec une manivelle fonctionnelle.

Cuisine entièrement équipée, constitué de meubles haut et bas façade semi rustique mélaminés bois, poignées bois, plan de travail mélaminé façon granite avec un meuble complémentaire sous la fenêtre.

Un Évier un bac égouttoir, de couleur noire, avec robinet mitigeur usagé est encastré dans le plan de travail.

- une table de cuisson Sauter quatre feux vitrocéramique
- un four encastré
- un lave-vaisselle Whirlpool, le tout de modèle ancien et vétuste.
-

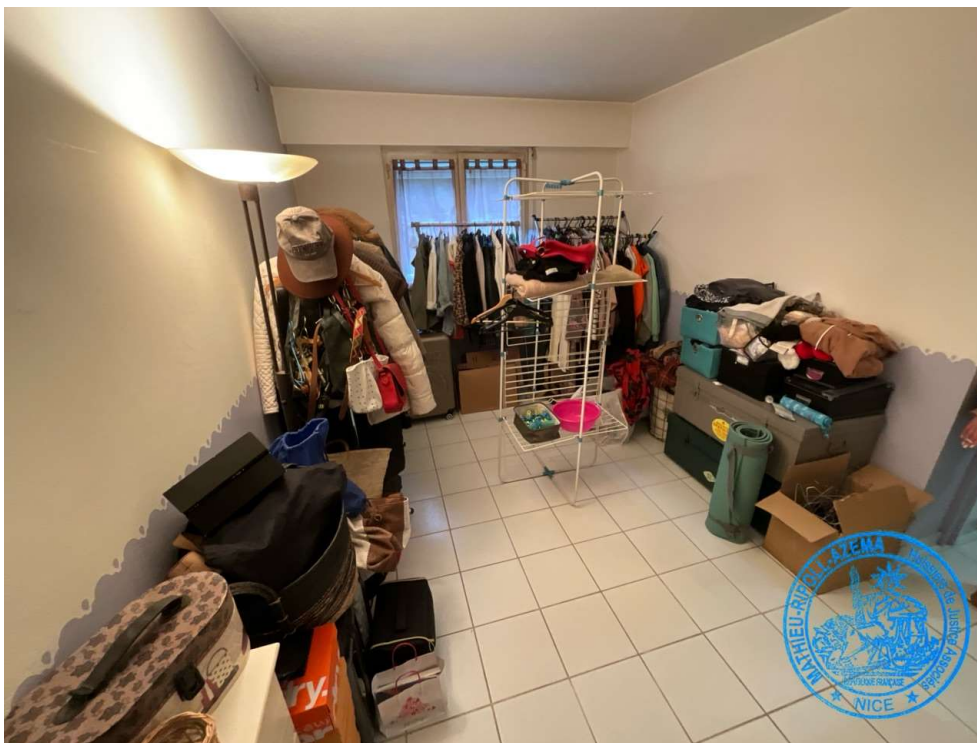
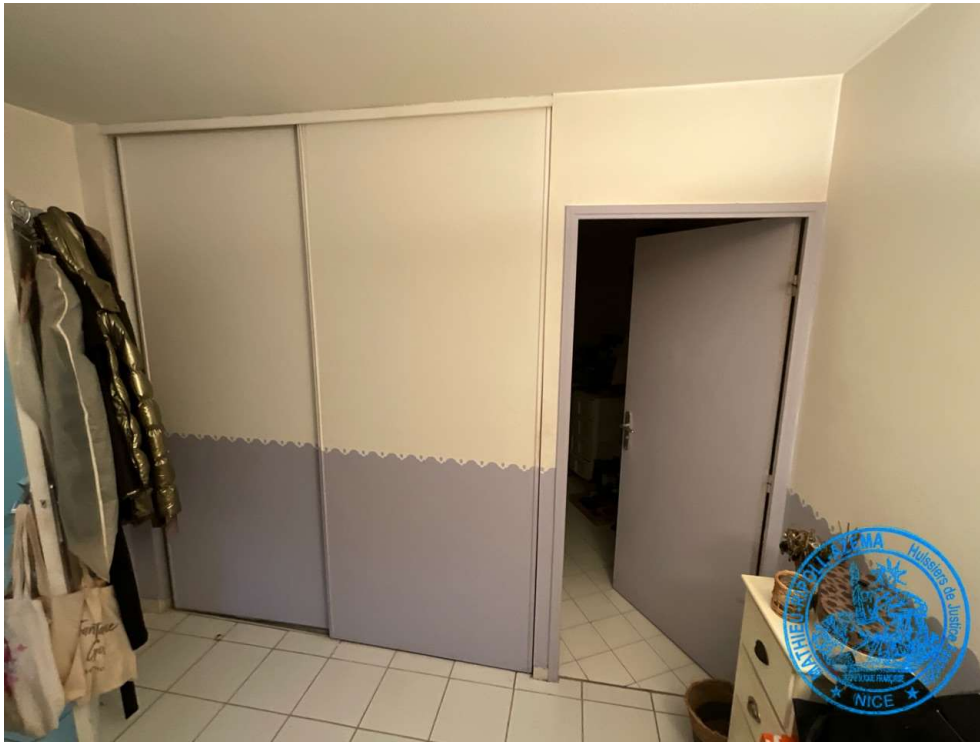
L'**accès** s'effectue par une porte simple en bon état, de couleur blanche, ouverture battant simple, avec une poignée à clé en métal.

Le **sol** est recouvert de carrelage en bon état, de couleur beige.

Les **plinthes** sont en carrelage en bon état.

Les **murs** sont recouverts de peinture en bon état, bicolore, parme et blanc.

Le **plafond** est recouvert d'un crépi blanc en bon état, de couleur blanche.

L'**éclairage naturel** de la pièce est assuré par une fenêtre en état d'usage normal, ouverture battant double, châssis aluminium, double vitrage, volet roulant mécanique en pvc, avec une manivelle fonctionnelle.

- un placard avec portes coulissantes en bon état. Le placard est équipé d'étagères et penderie en partie droite, cumulus électrique verticale en partie gauche.
- un convecteur électrique en bon état.

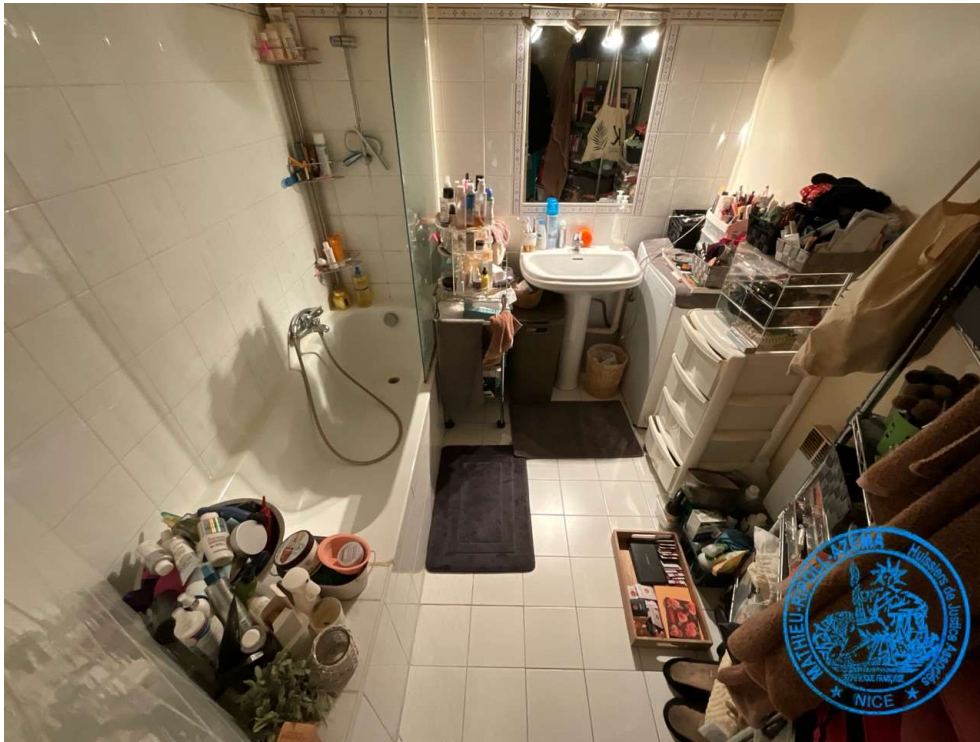
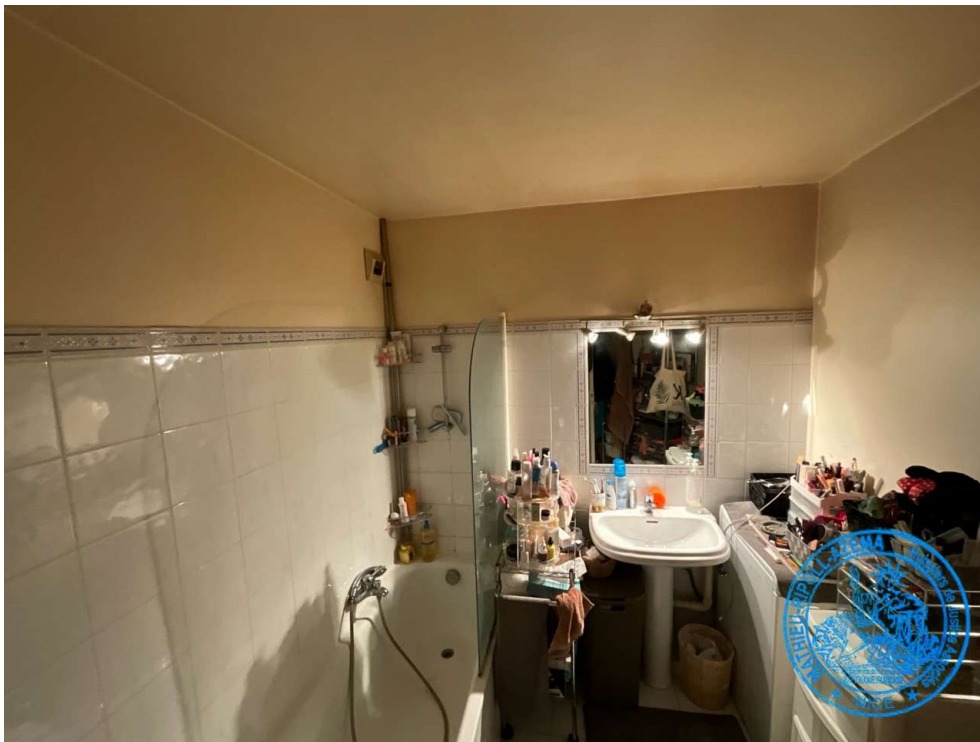
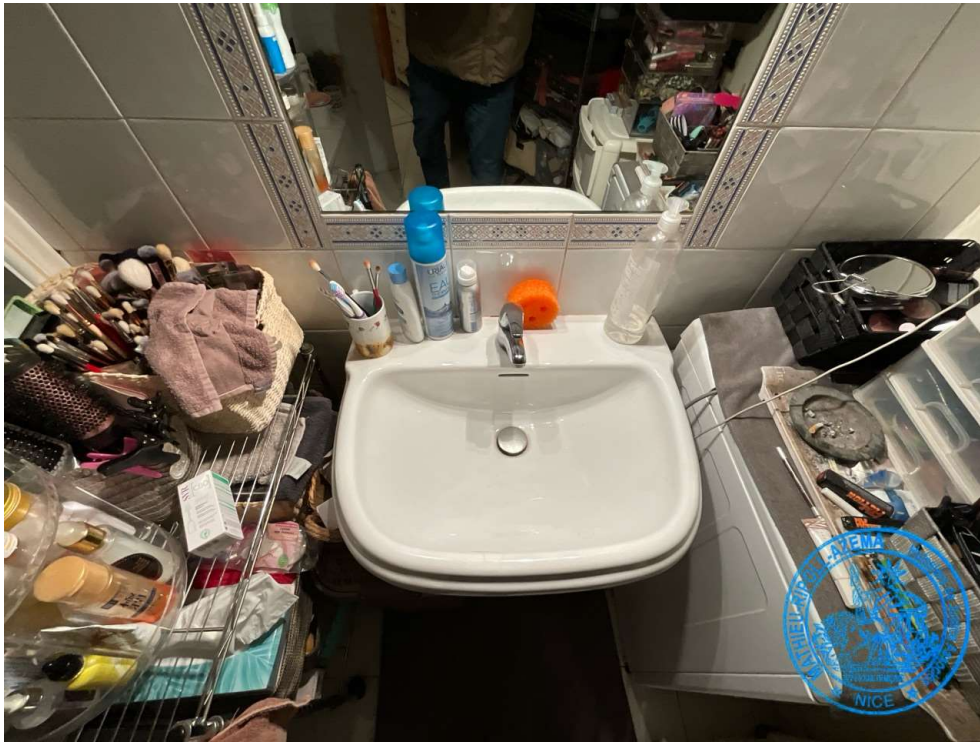
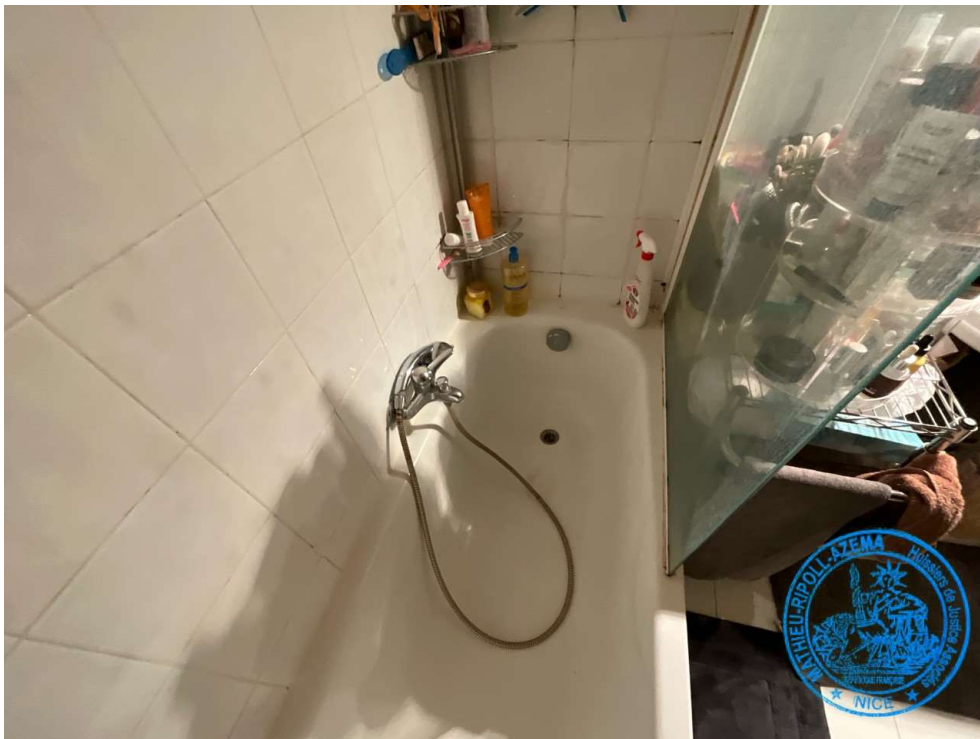
L'**accès** s'effectue par une porte simple en bon état, de couleur parme, ouverture battant simple, avec une poignée à clé en métal.

Le **sol** est recouvert de carrelage en bon état, de couleur blanche.

Les **murs** sont recouverts de faïence en bon état, de couleur blanche sur deux pans de murs et peinture blanche sur les deux autres pans.

Le **plafond** est recouvert de peinture en état d'usage normal, de couleur beige.

- un lavabo sur pied avec robinet mitigeur à l'état d'usage.

Directement dessus, se trouve encastré dans la faïence un miroir avec applique quatre spots.

- Une baignoire encastrée avec robinet mitigeur mural, flexible et pommeau de douche, paroi de douche fixée dans la faïence ; le tout à l'état d'usage.

- un convecteur électrique en bon état.

- une aération haute.

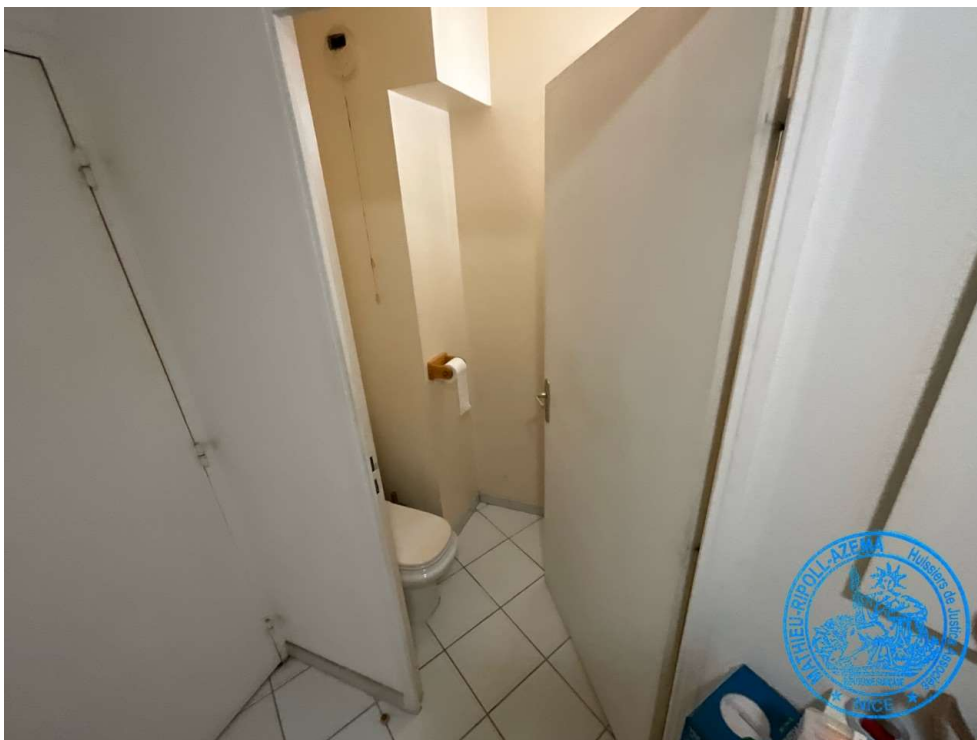
Photographie n°1.

L'**accès** s'effectue par une porte en bon état, de couleur blanche, ouverture battant simple, avec une poignée à clé en métal.

Le **sol** est recouvert de carrelage en bon état. Idem au reste de l'appartement

Les **murs** sont recouverts de peinture en bon état, de couleur beige.

Le **plafond** est recouvert de peinture en bon état, de couleur beige.

Pour les **éléments d'équipement**, je relève un WC sur pied en bon état.

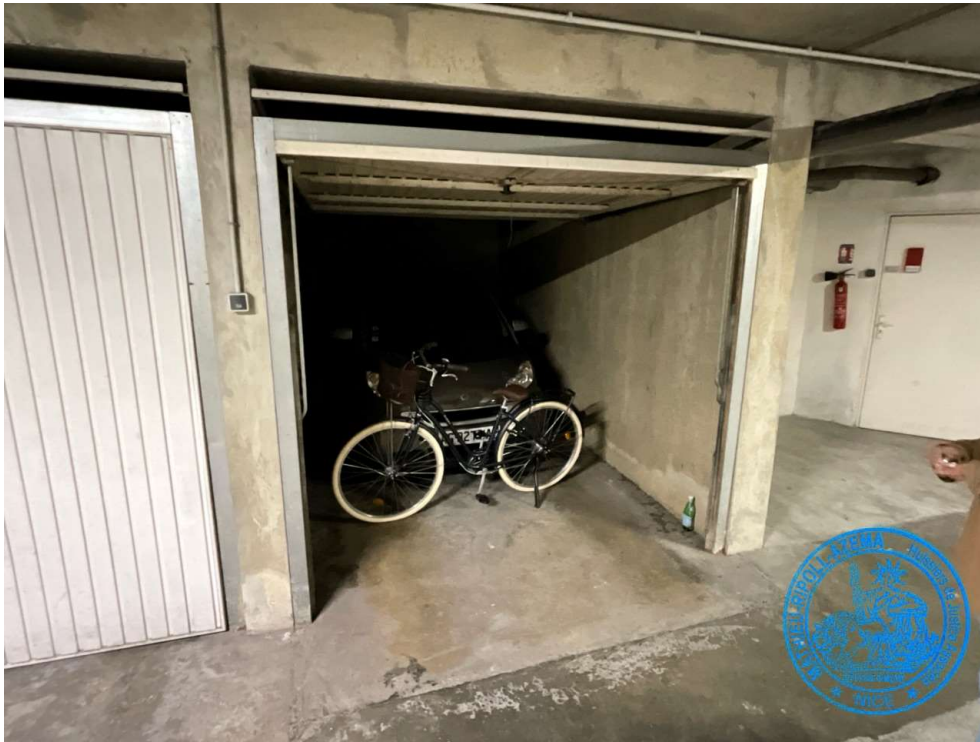
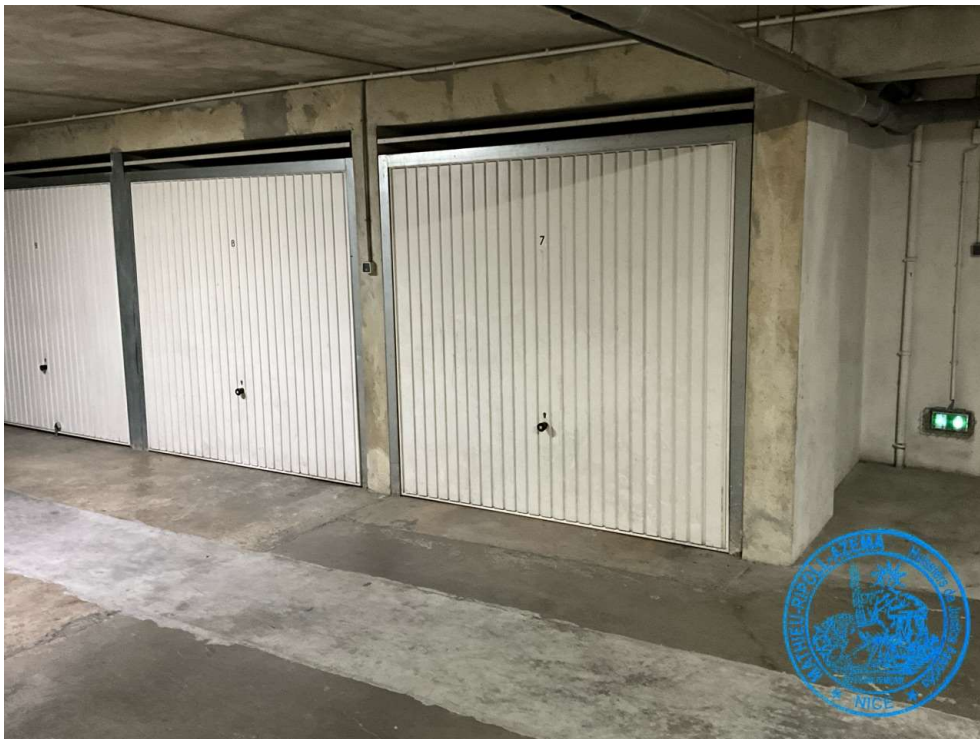
Garage lot 70 portant le numéro sept au sous-sol.

Celui-ci est équipé d'une porte basculante métallique avec serrure.

Intérieur du garage : murs et plafond à l'état brut.
