## **PROCES VERBAL DE DESCRIPTION**

**LUNDI VINGT CINQ MARS  
DEUX MILLE VINGT QUATRE  
à 14 heures 30**

Qu'il convient de procéder à la description du bien immobilier (propriété) située sur la Commune d'EZE (06360) 3697 Avenue des Diables Bleus, comprenant, d'après le titre de propriété :

3697 Avenue des Diables Bleus - 06360 ÈZE

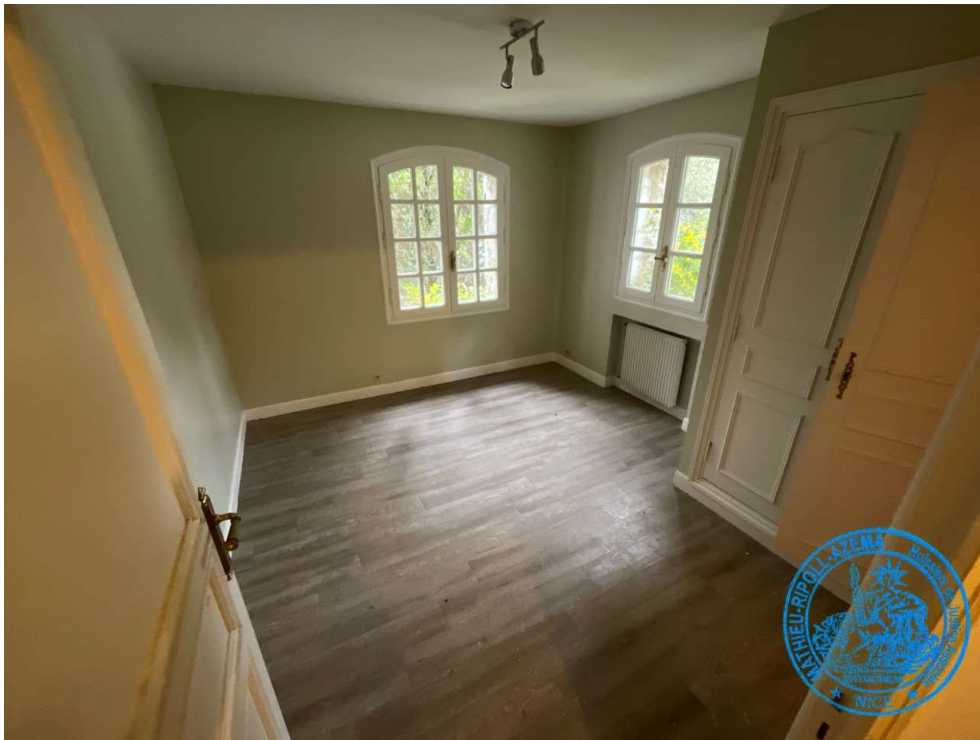
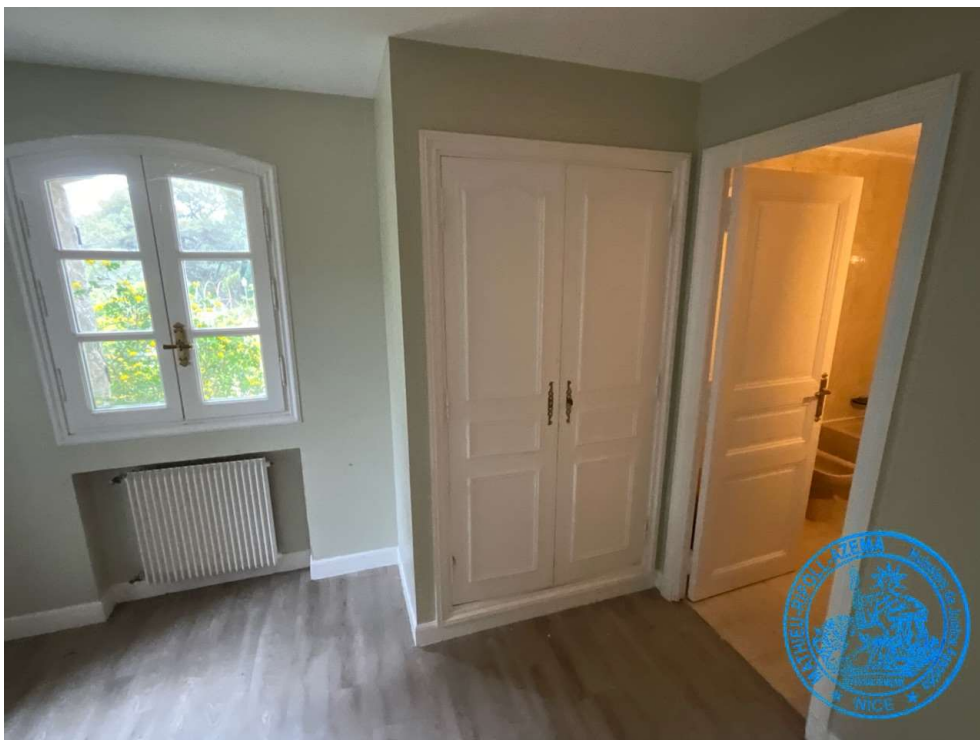
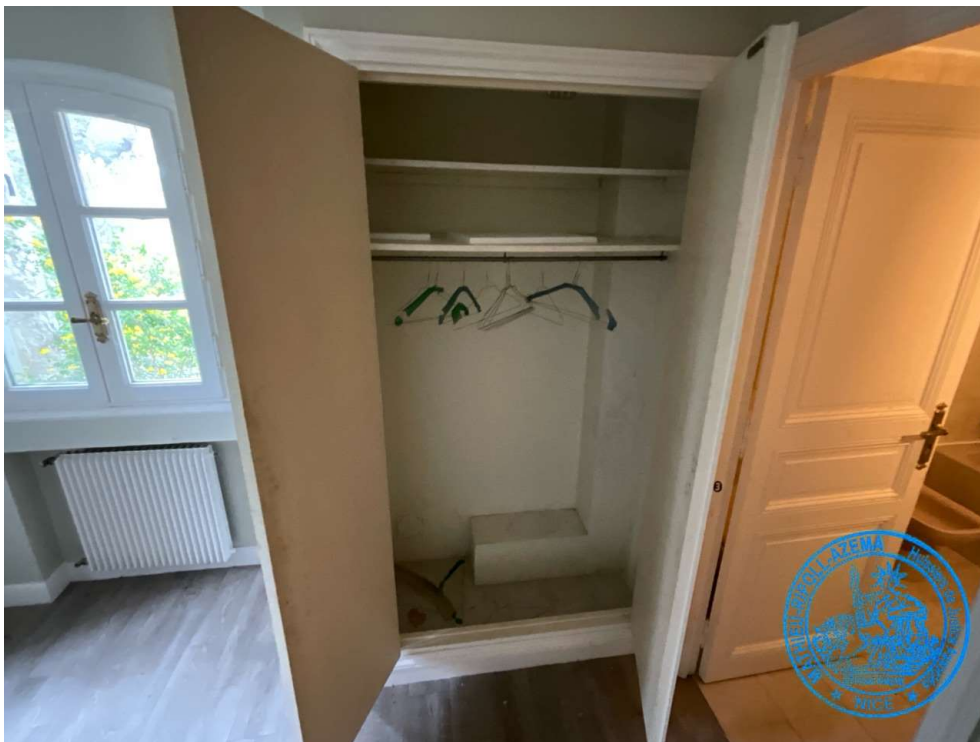
Le sol est en lino PVC, façon parquet, avec plinthes de couleur blanche.

Le mur gris est en bon état.

Peinture blanche en plafond, en bon état.

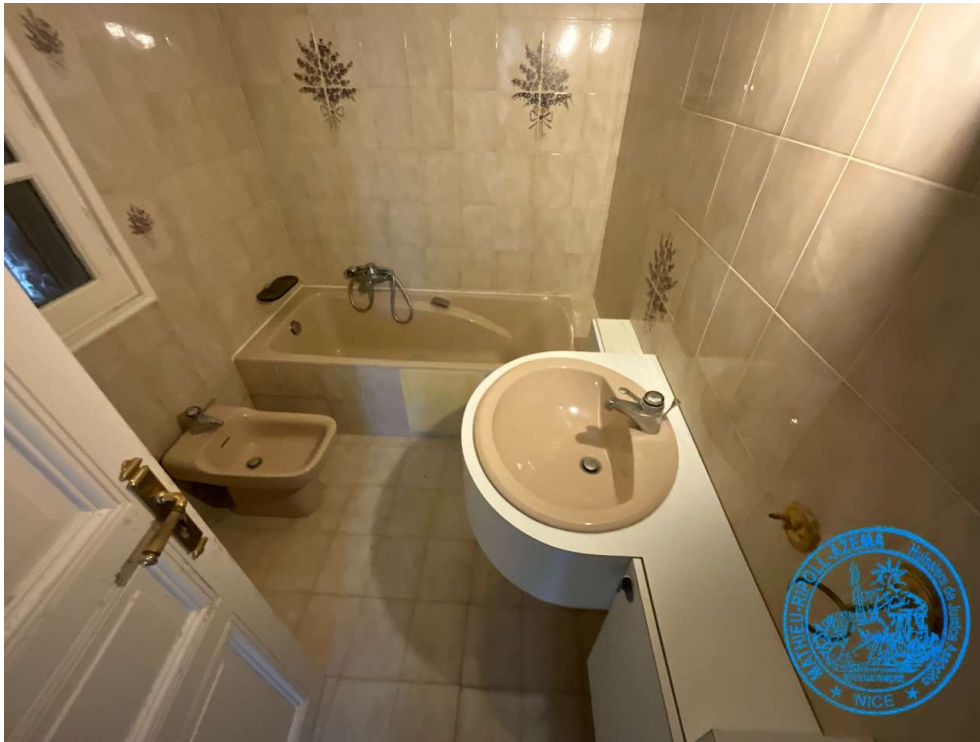
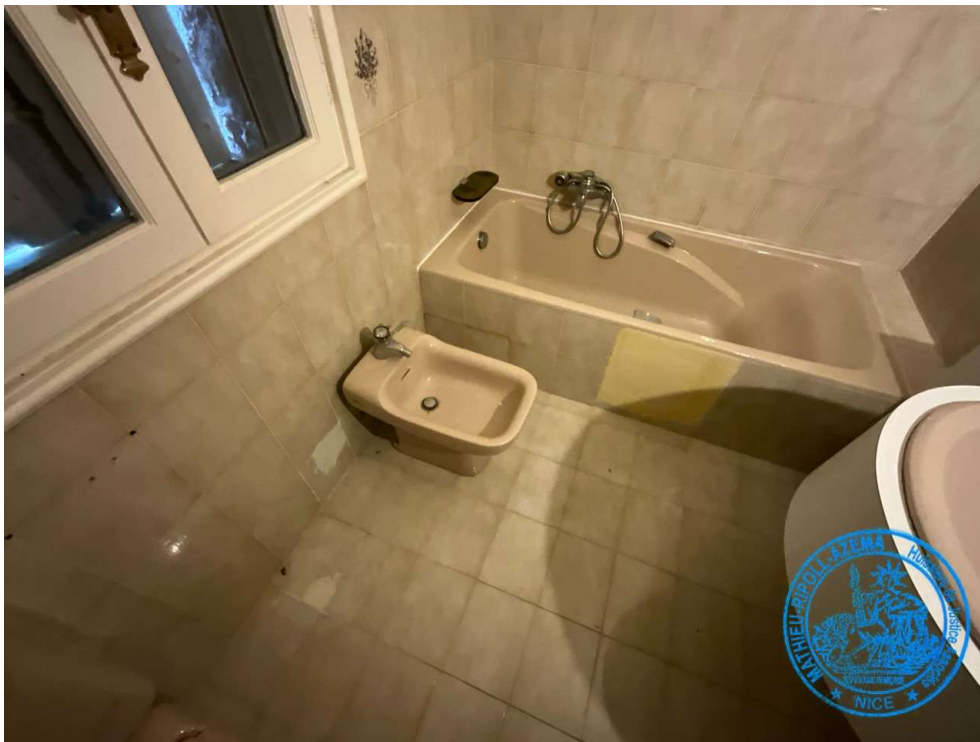
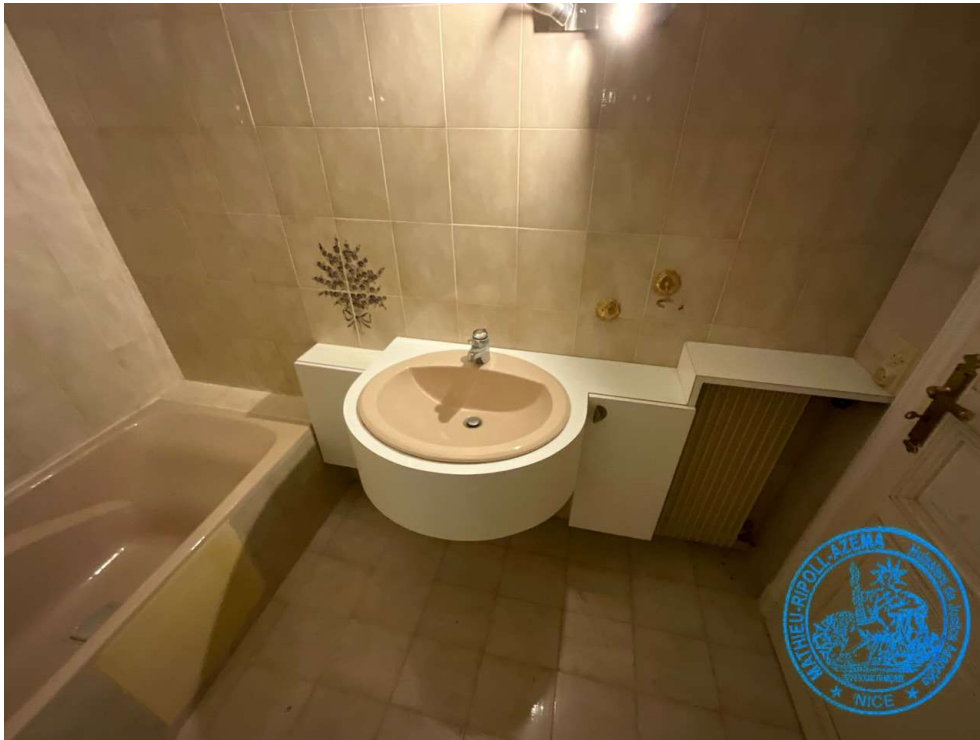
Salle de bain équipée de carrelage au sol et faïence murale toute hauteur, vétuste et usagée.

Les sanitaires sont, anciens et vétustes.

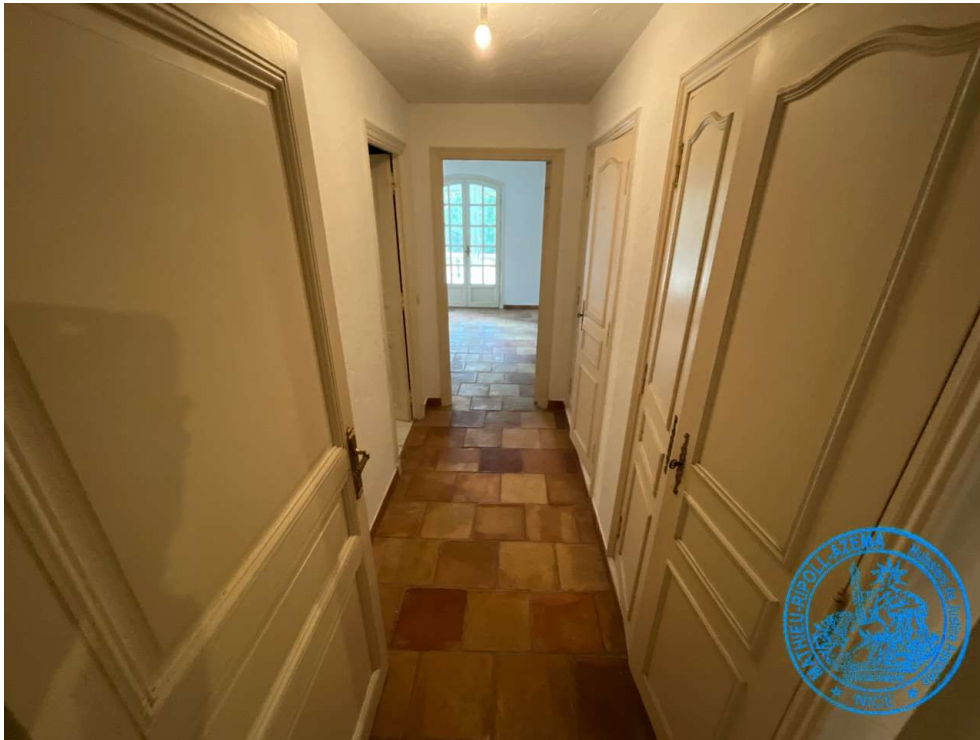
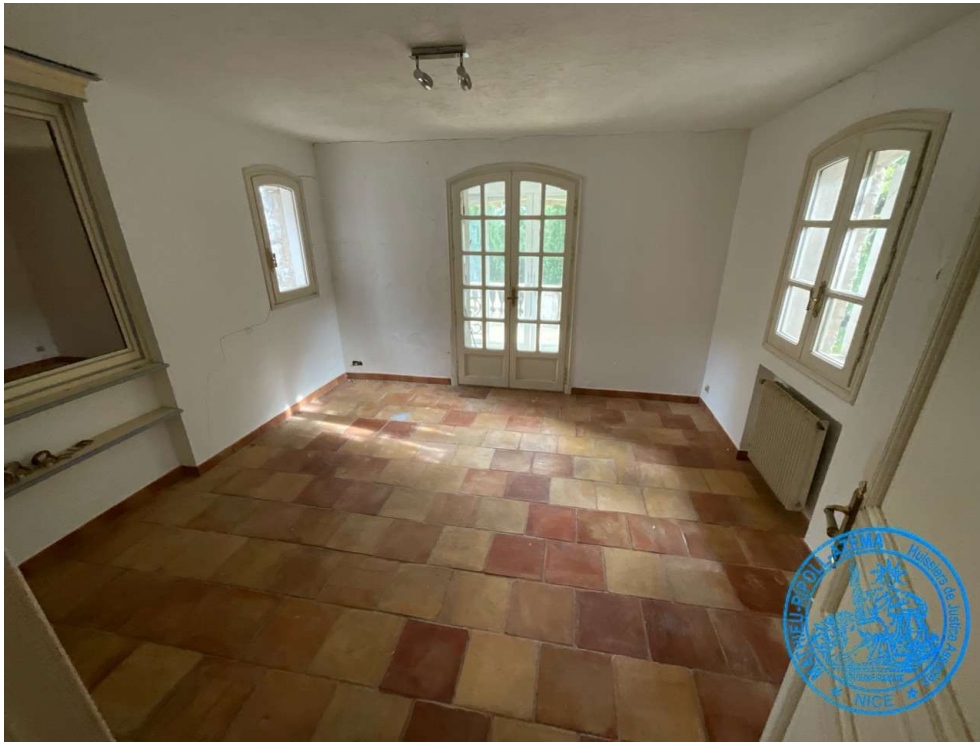
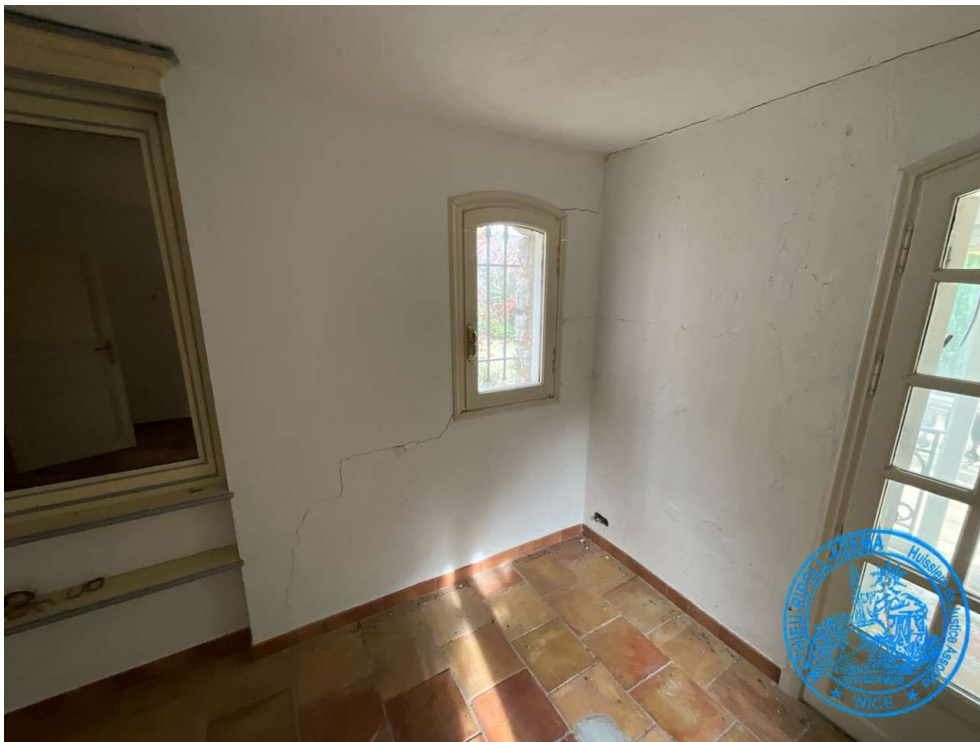
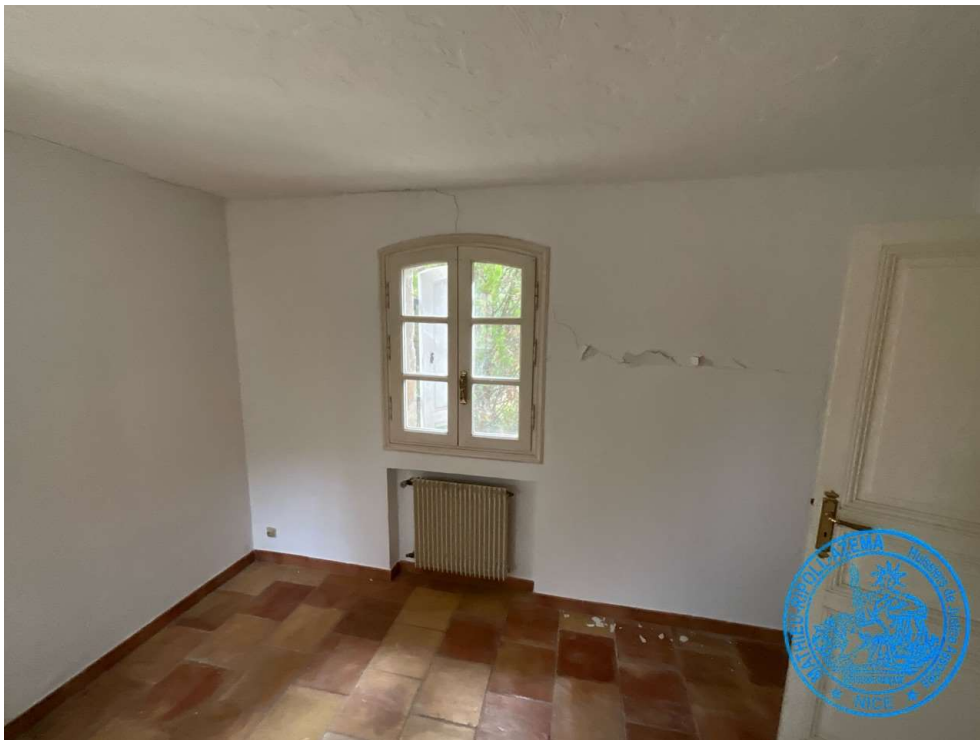
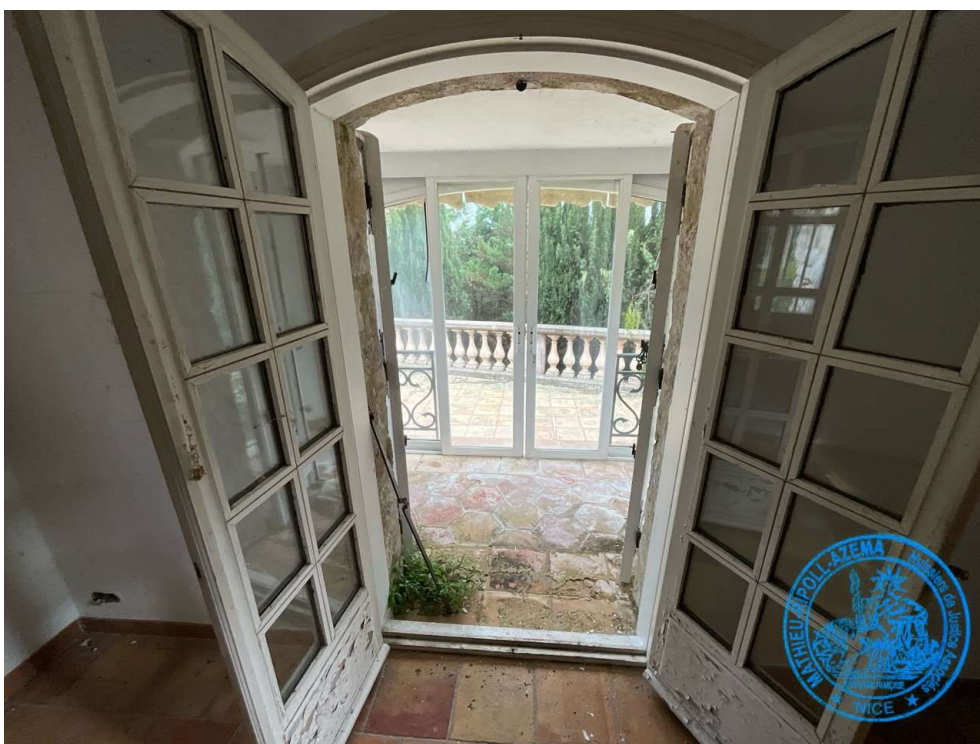
Des lézardes sont existantes sur les murs, Est est Ouest, de part et d'autre des fenêtres ainsi qu'à la jonction mur- plafond côté Sud.

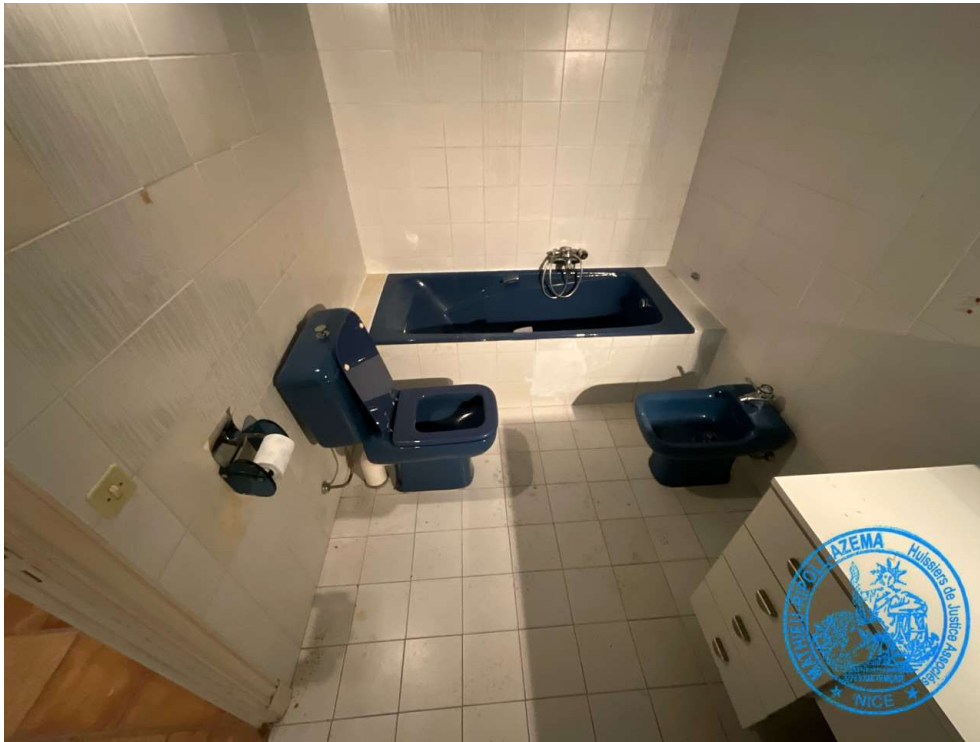
Photographie n°20.

Les sanitaires de modèle ancien de couleur bleu sont vétustes.

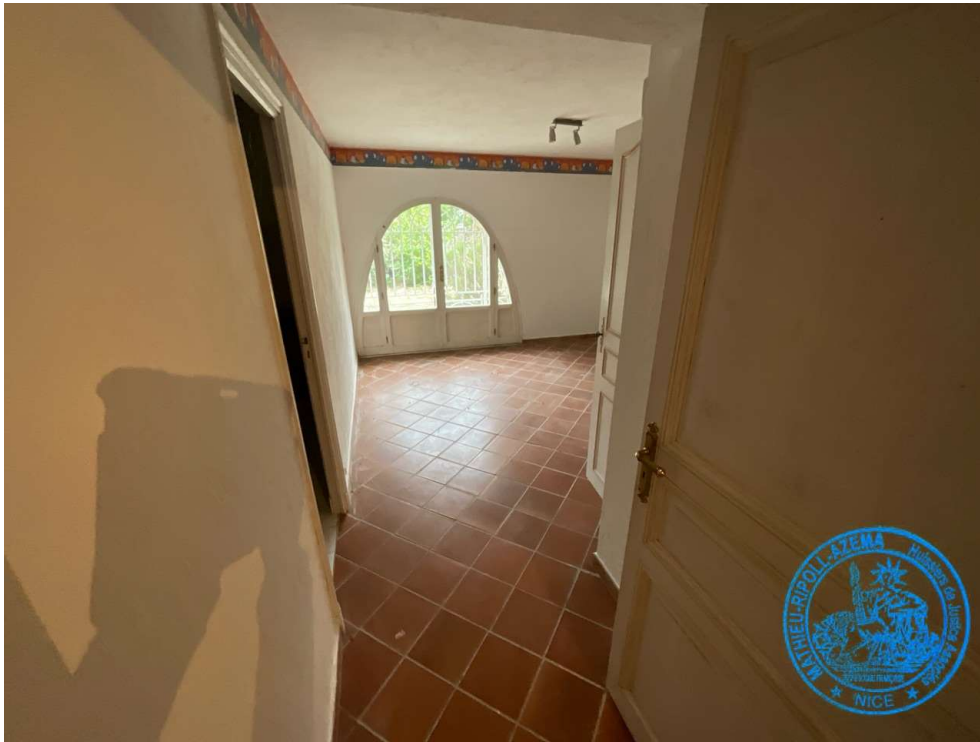
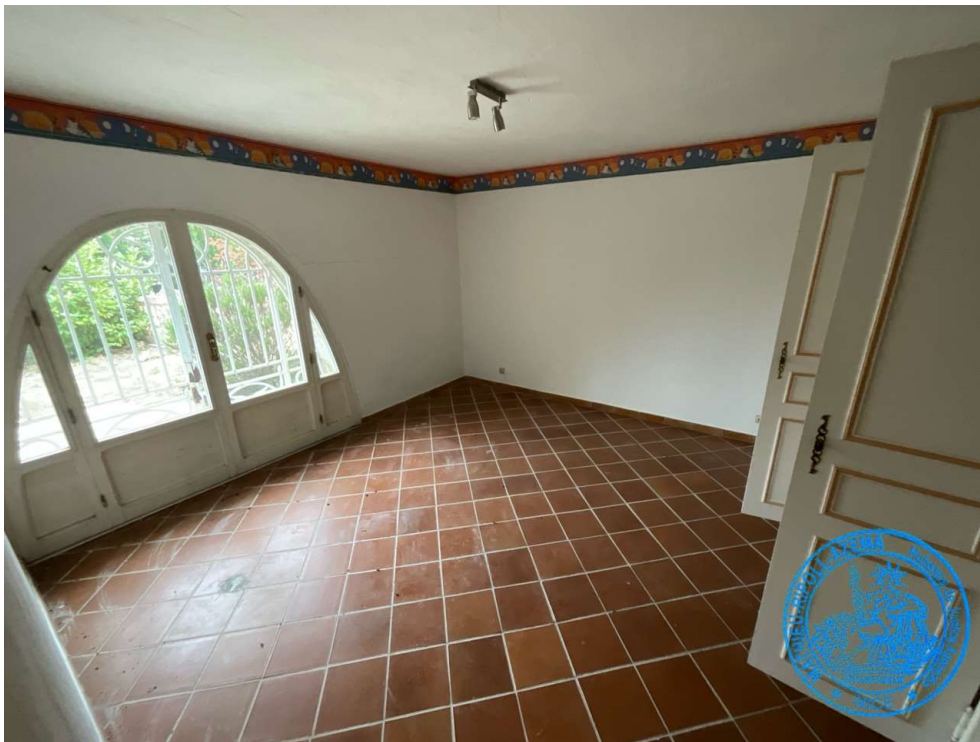
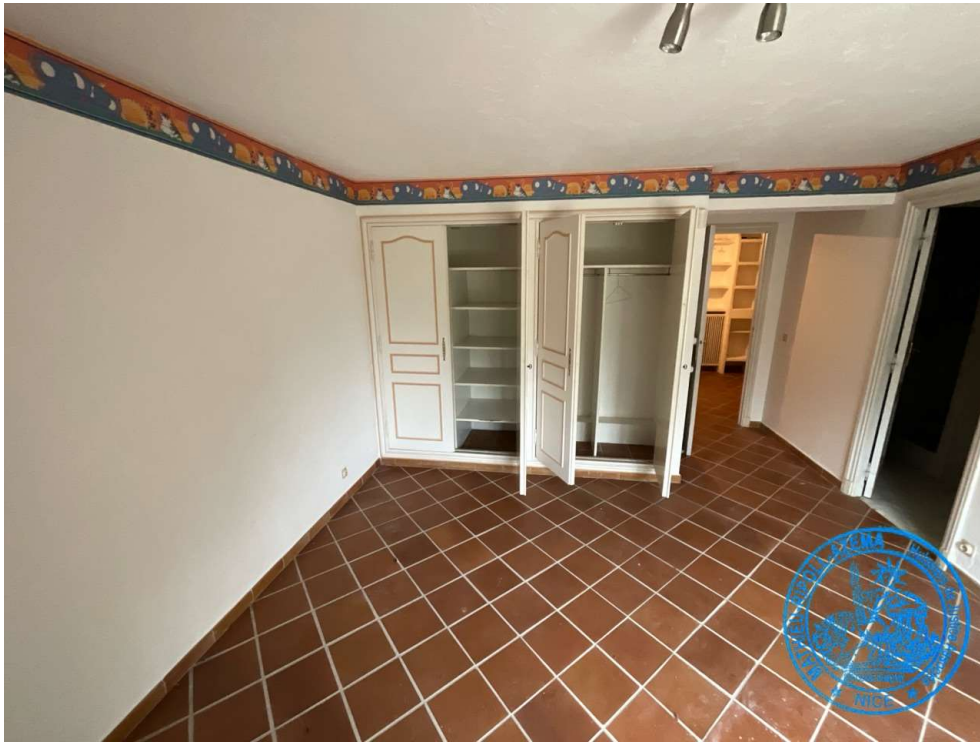
Une importante fissure horizontale est existante sur le mur Sud.

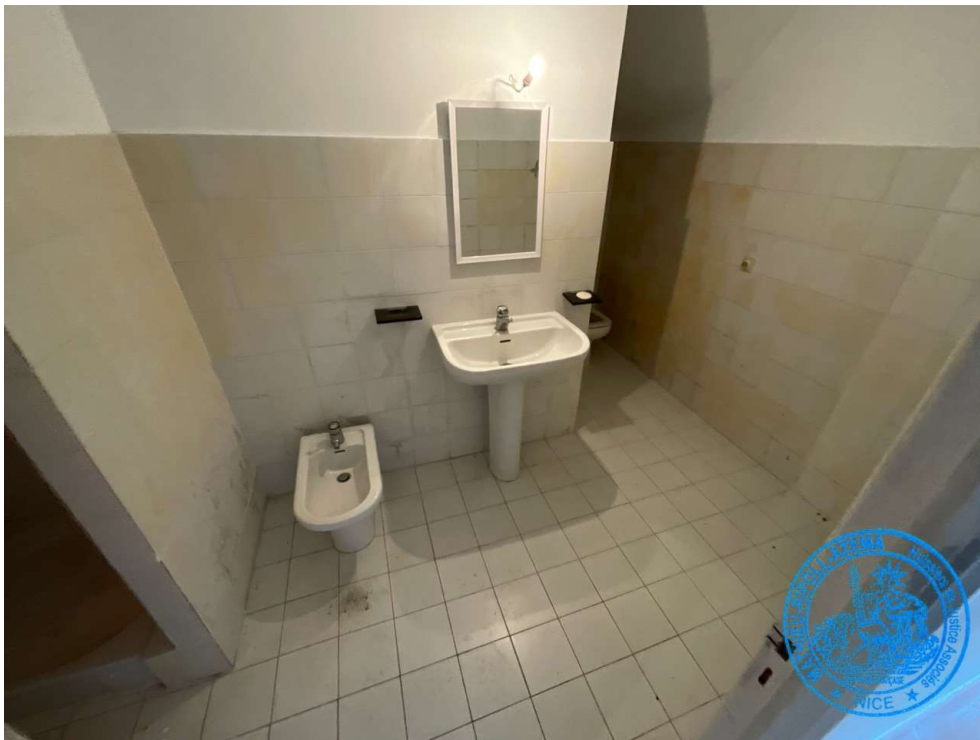
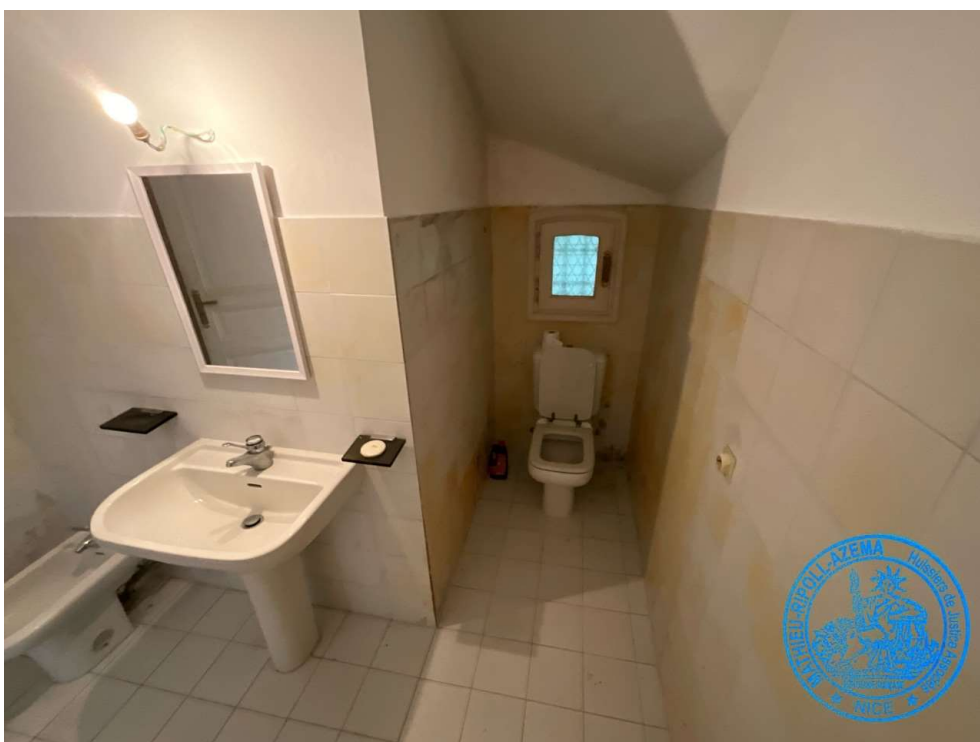
Salle de bain en mauvais état général, avec présence de moisissures.

- un espace recoin cabinet de toilette avec WC, chasse dorsale et fenestron
- un lavabo sur pied
- un bidet
- un espace douche, receveur carré avec mitigeur mural ;  
le tout en mauvais état d'entretien.

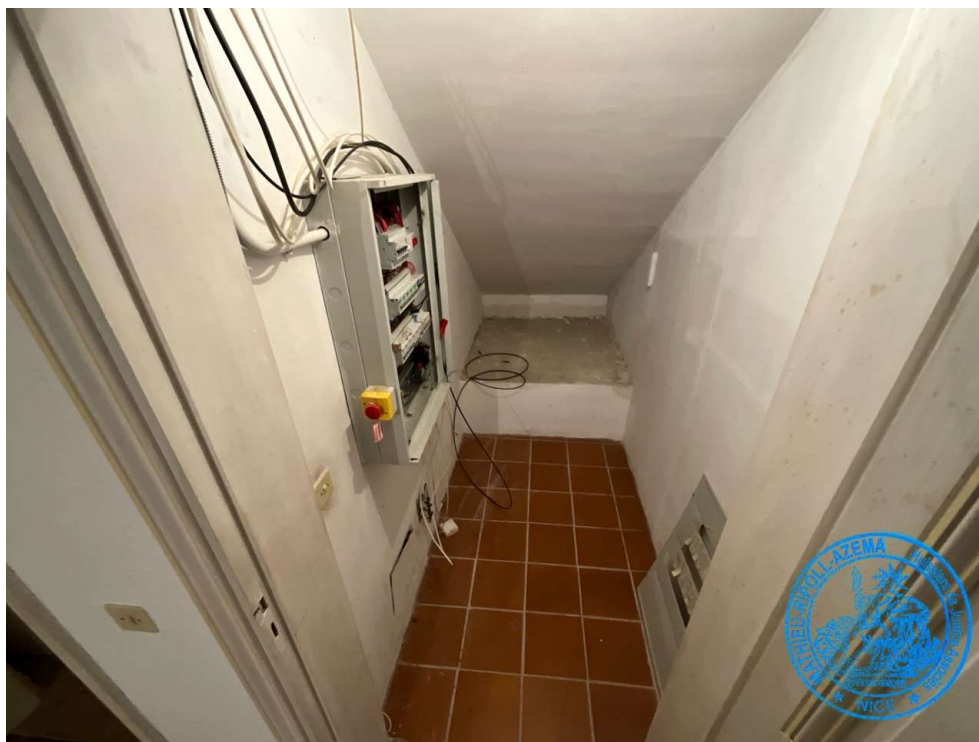
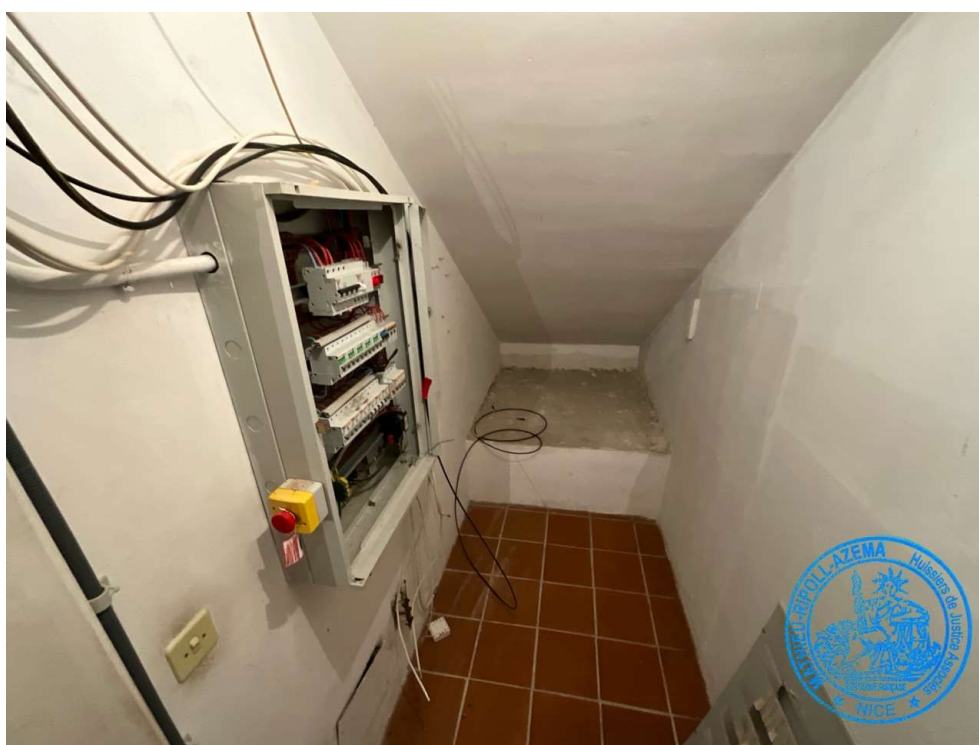
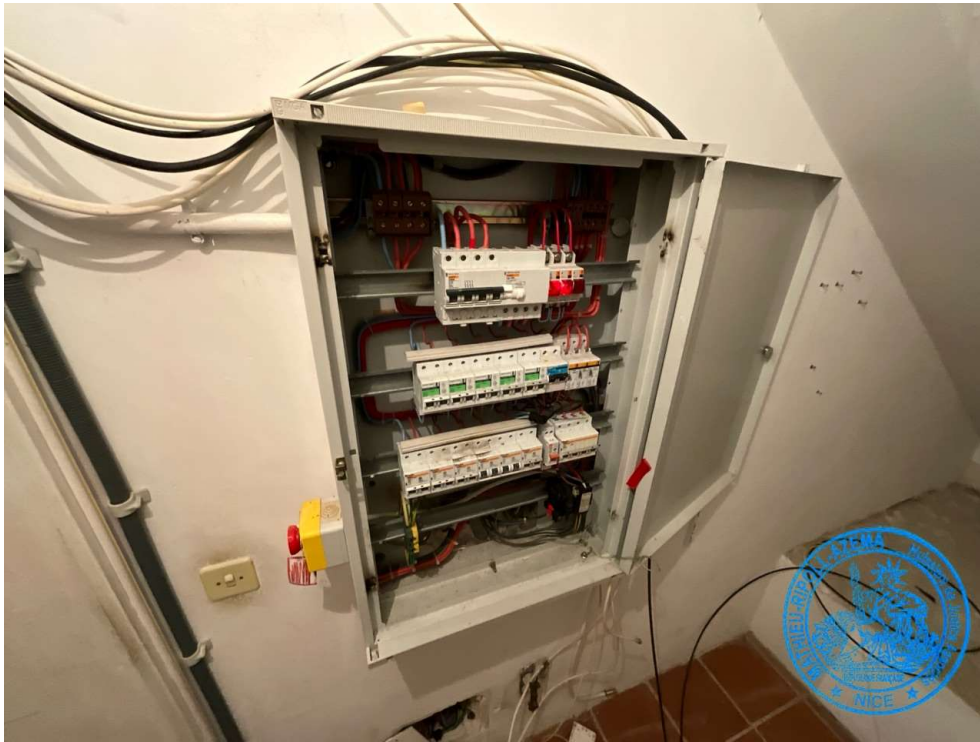
Cette pièce abrite le tableau électrique vétuste.

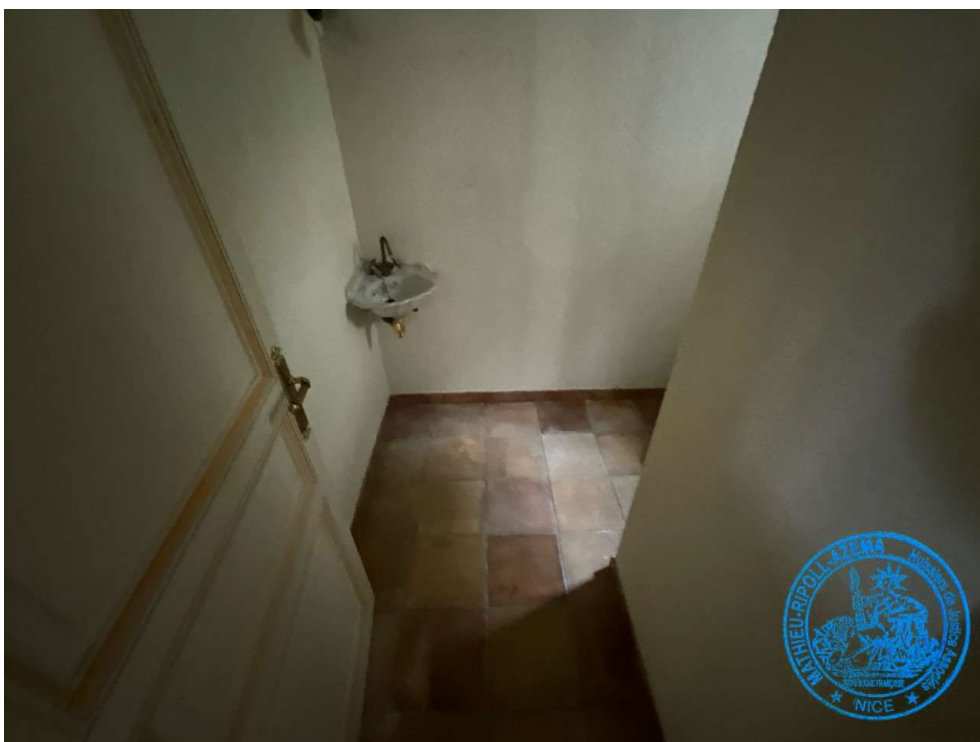
Photographie n°47.

Le WC donnant dans l'entrée bénéficie d'un fenestron en façade Nord, équipé d'un toilette chasse dorsale et d'un lave-main d'angle, vétuste, en état d'entretien.

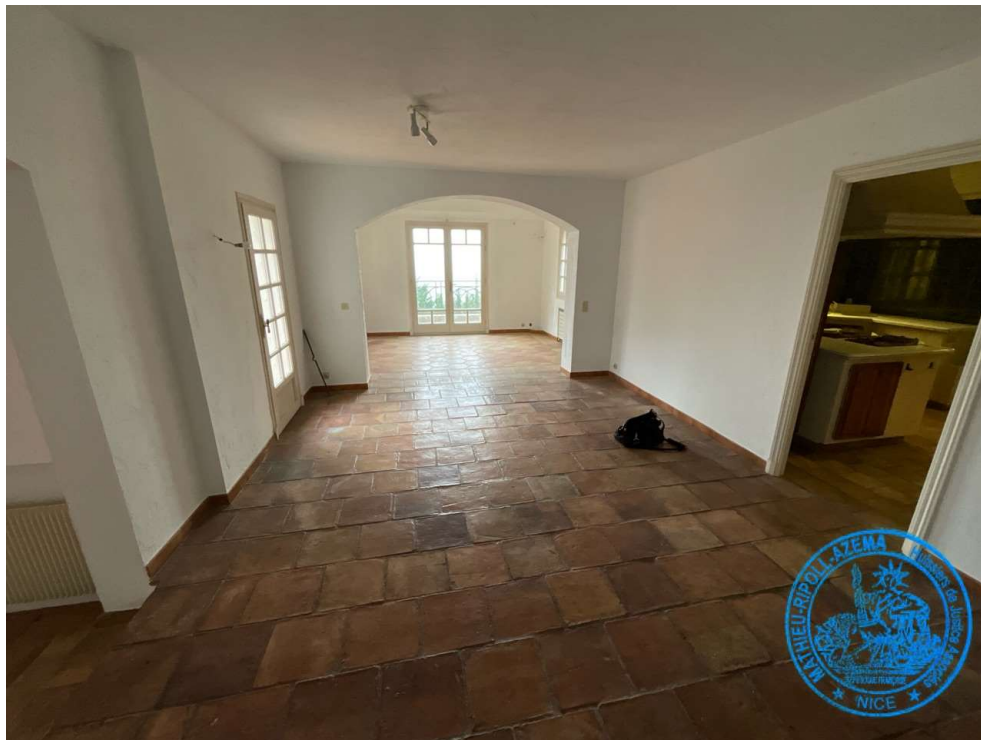
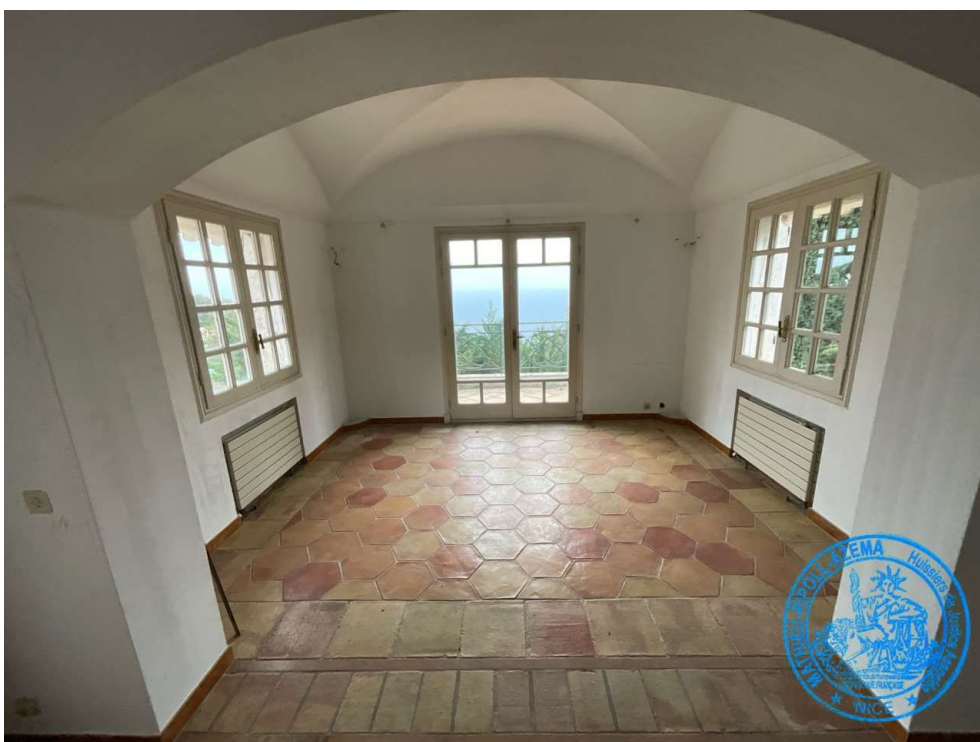
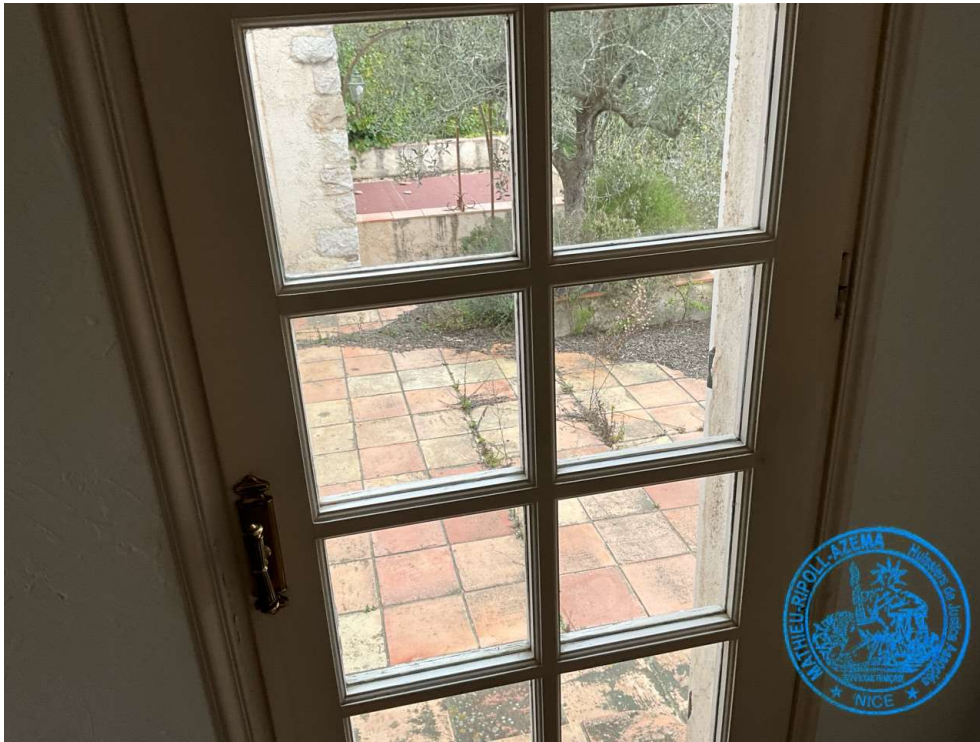
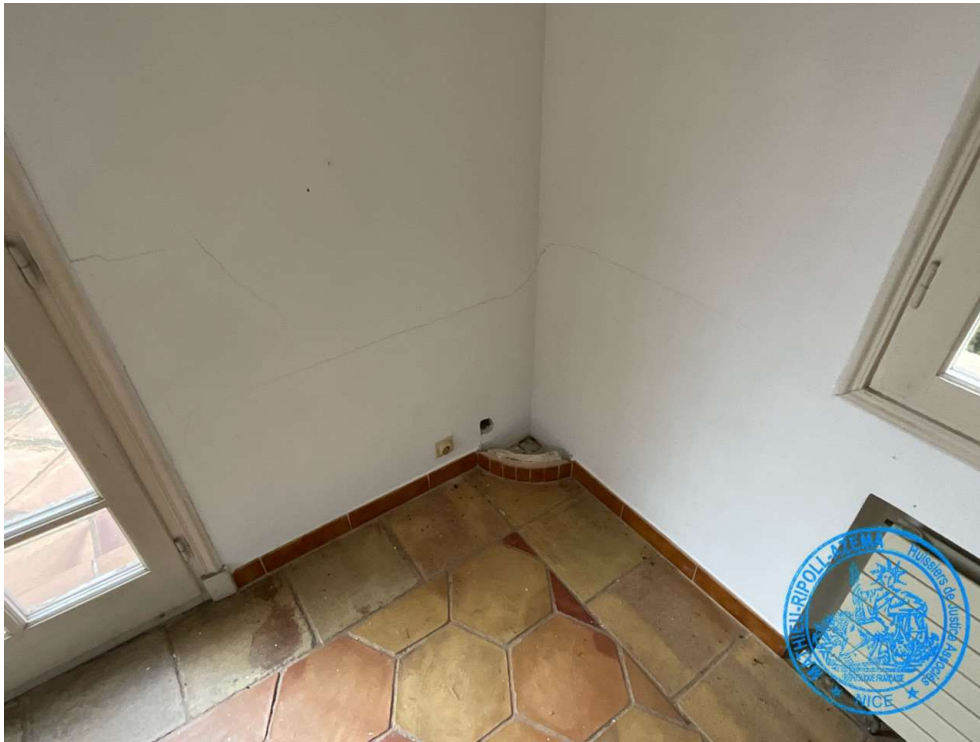
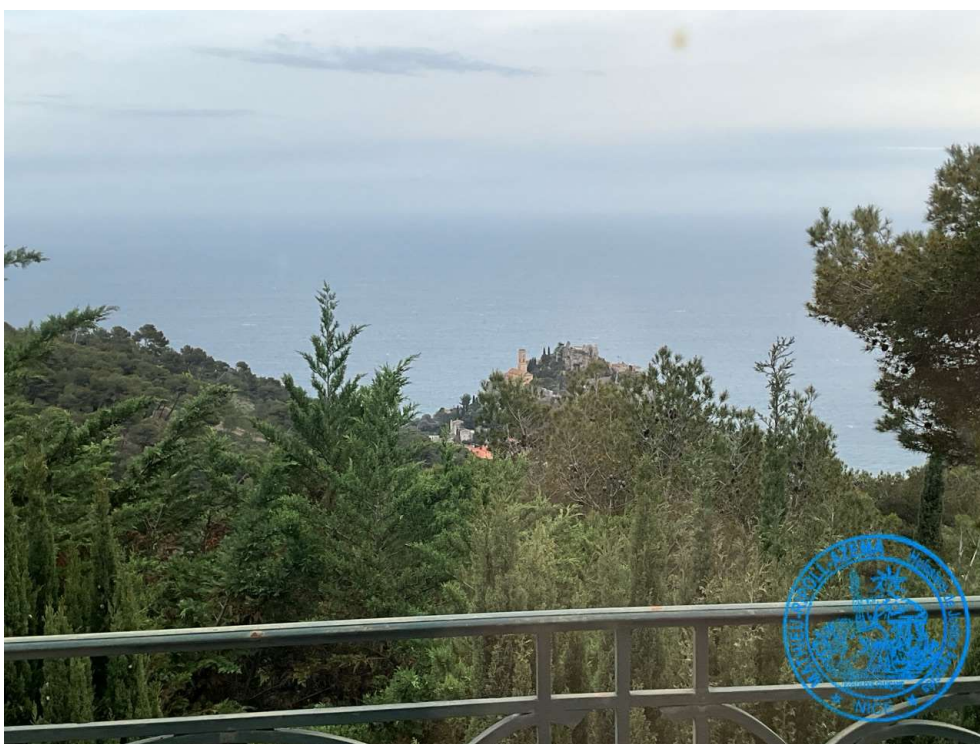
Dans la partie en avancée, d'importantes fissurations sont visibles sur les murs malgré la toile de verre.

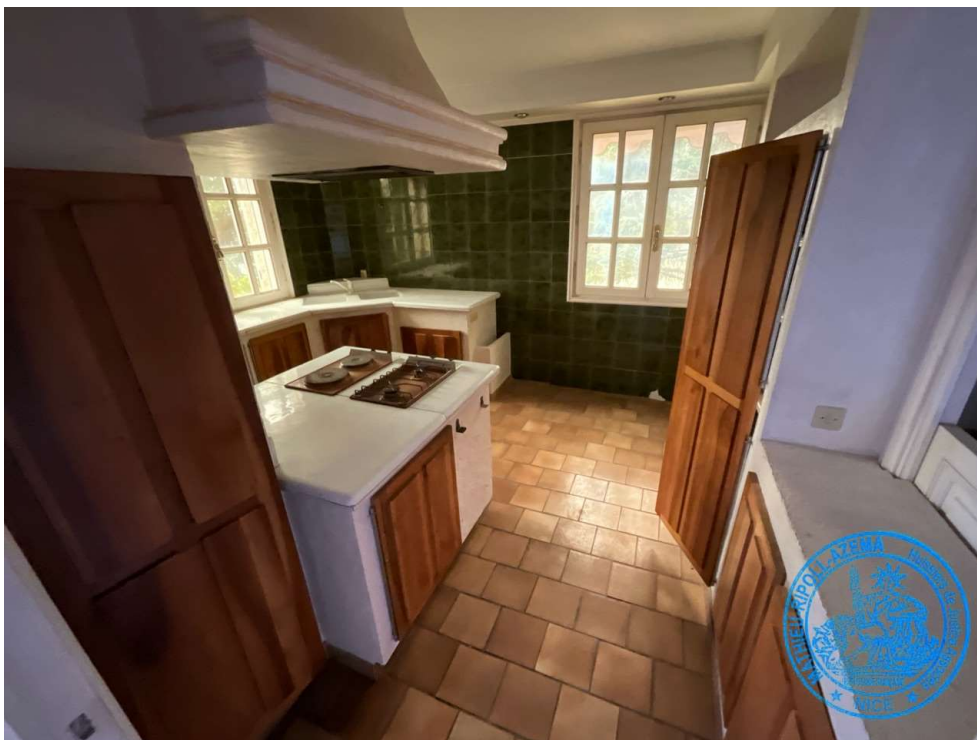
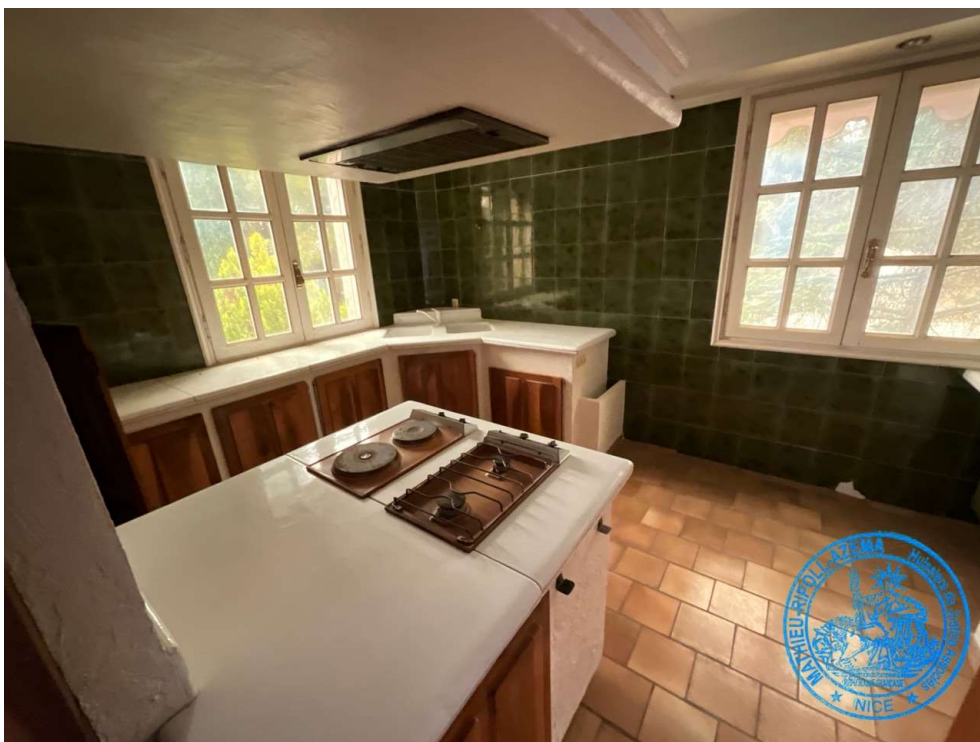
- de meubles maçonnés avec portes de placard bois rustiques
- plan de travail émaillé avec évier encastré
- espace table de cuisson hors d'usage.
