## **PROCES VERBAL DE DESCRIPTION**

**LUNDI VINGT CINQ MARS  
DEUX MILLE VINGT QUATRE  
à 14 heures 30**

Qu'il convient de procéder à la description du bien immobilier (propriété) située sur la Commune d'EZE (06360) 3697 Avenue des Diables Bleus, comprenant, d'après le titre de propriété :

3697 Avenue des Diables Bleus - 06360 ÈZE

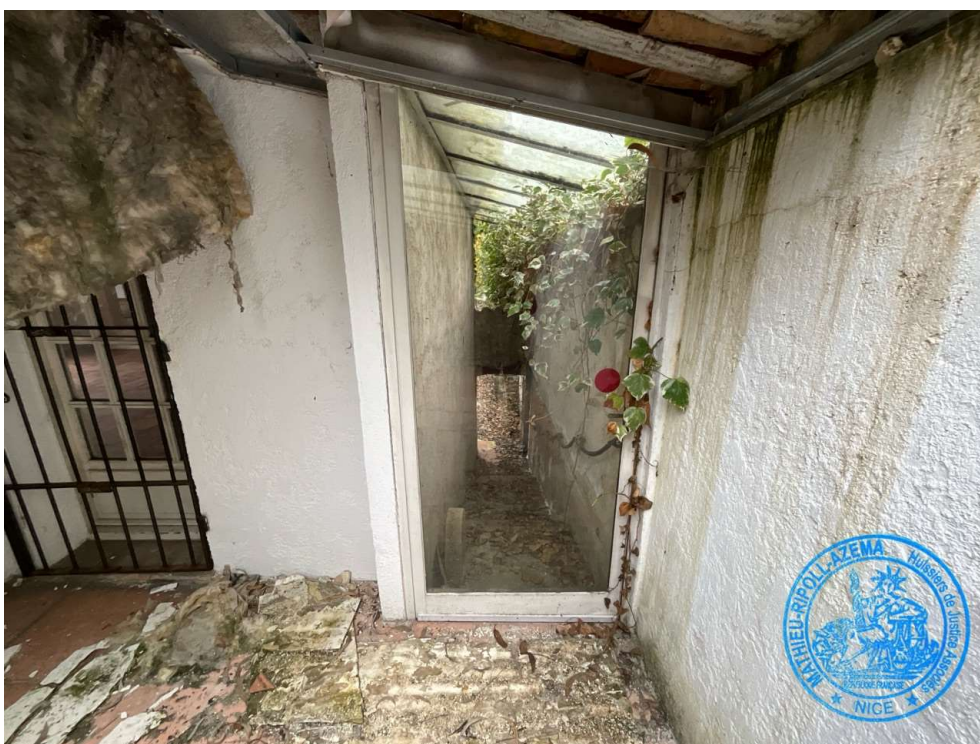
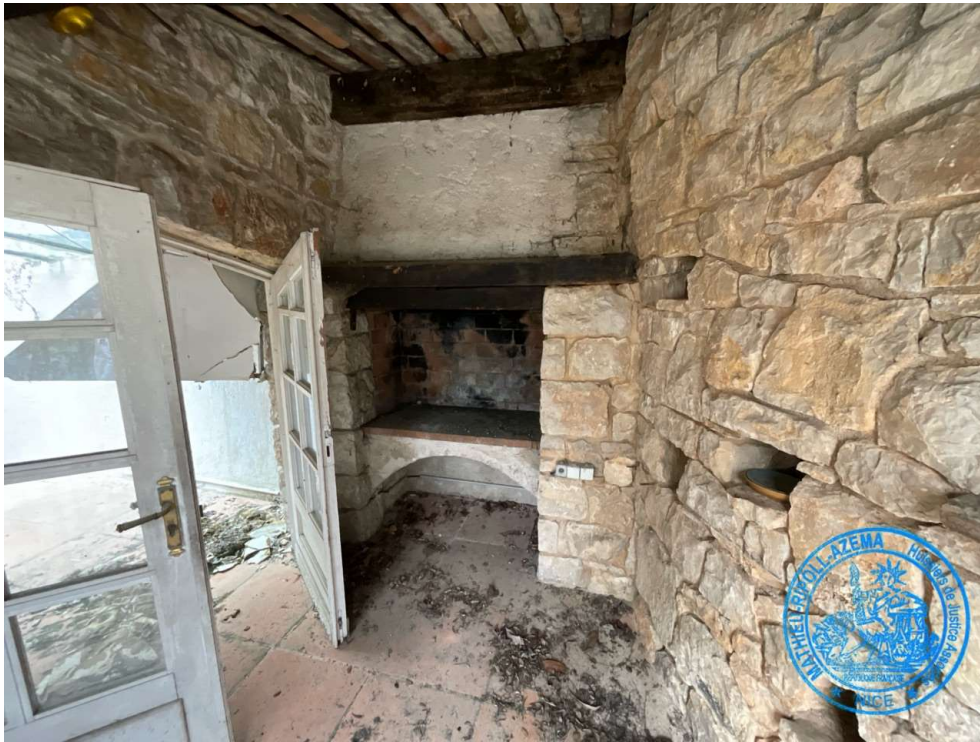
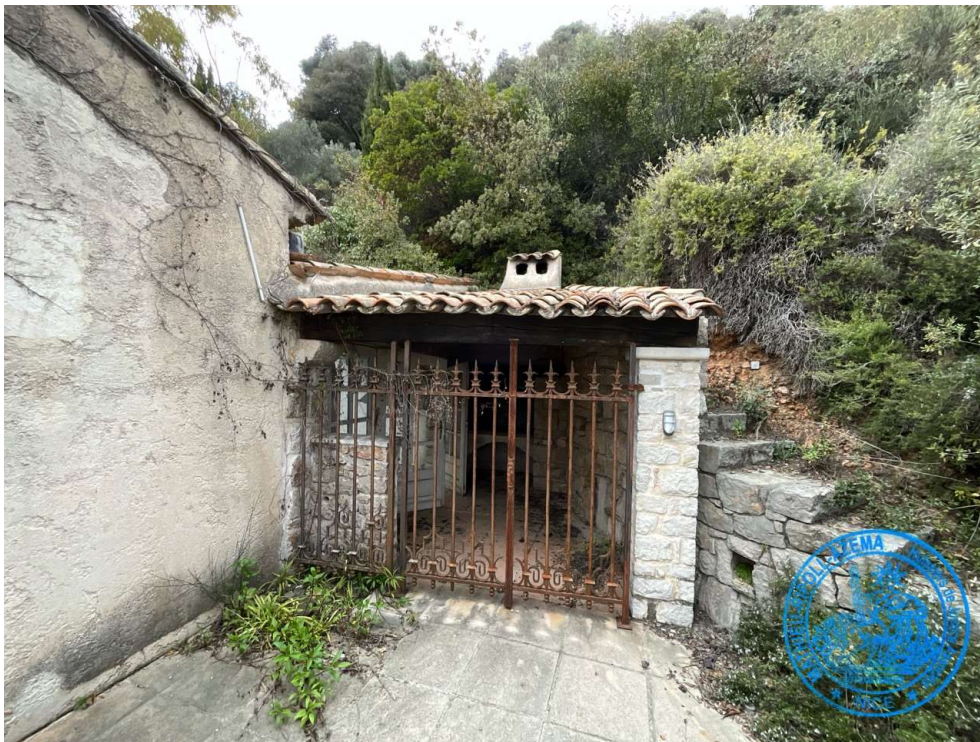
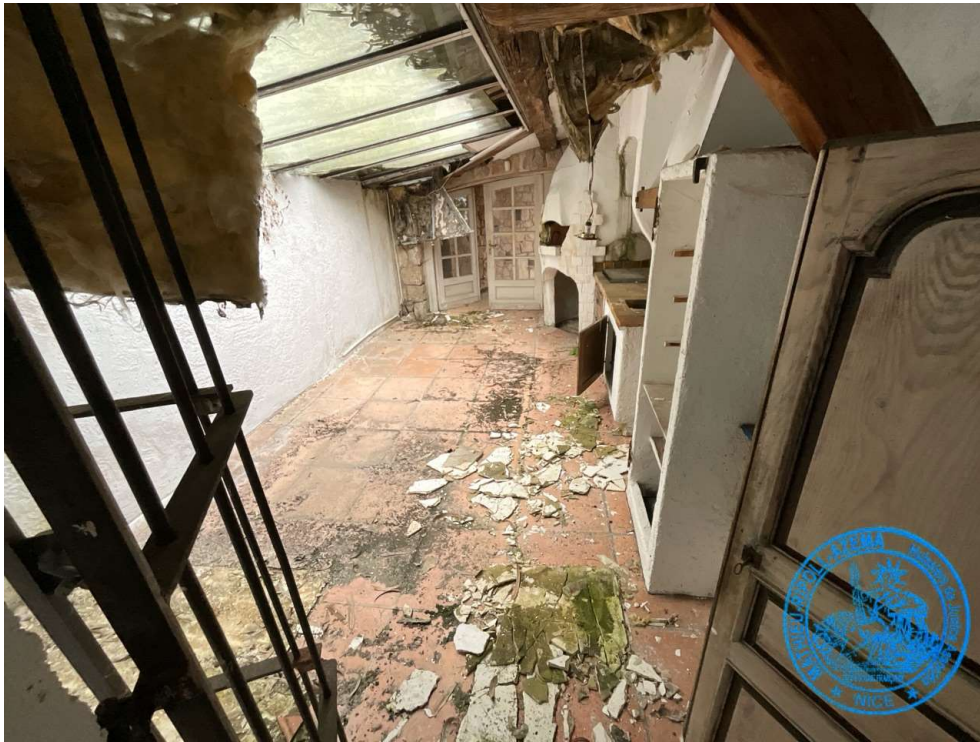
Cette cuisine d'été est fermée par une verrière en mauvais état.

Le faux plafond de part et d'autre de cette verrière est effondré.

Cette cuisine à l'état d'abandon est équipée :

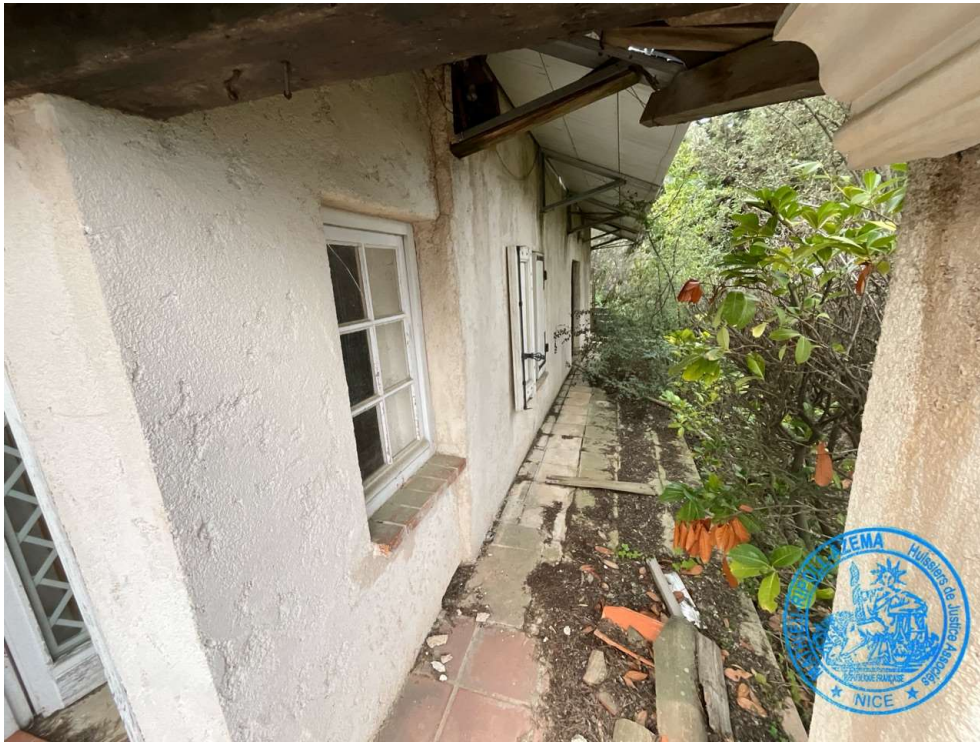
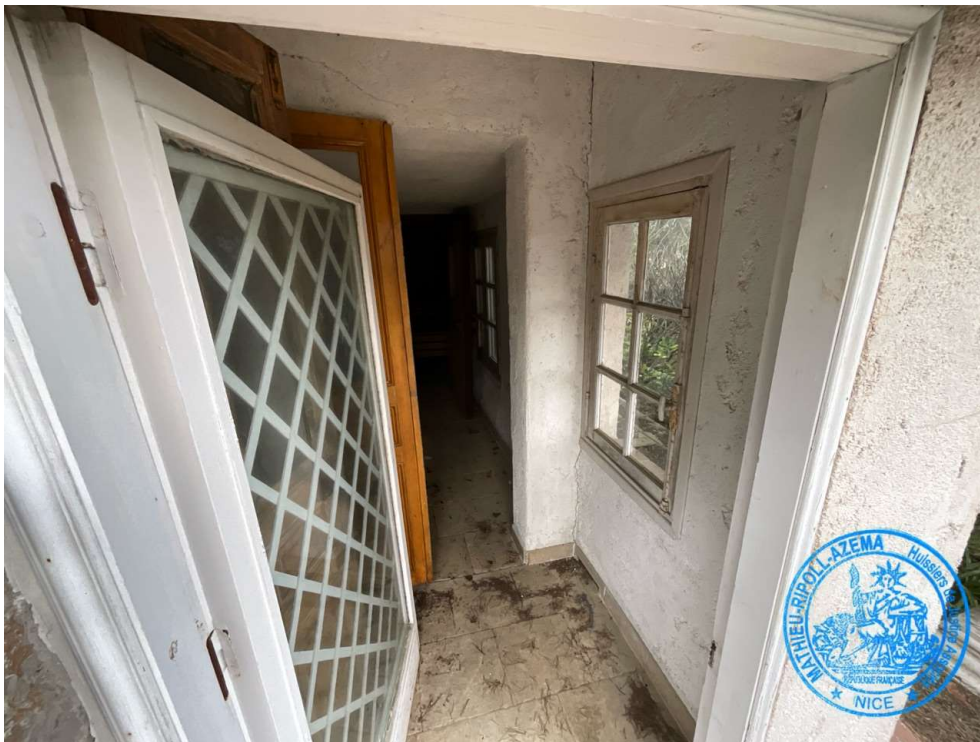
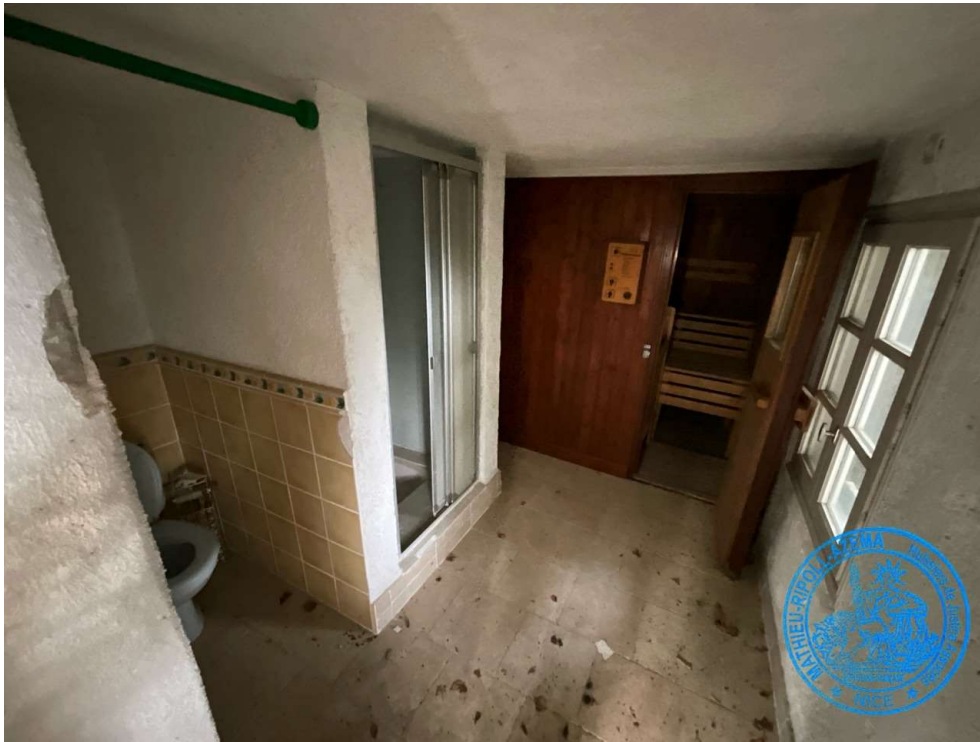
Equipé d'un sauna, une douche et un WC, le tout en mauvais état général.
