## **PROCES VERBAL DE DESCRIPTION**

**LUNDI VINGT CINQ MARS  
DEUX MILLE VINGT QUATRE  
à 14 heures 30**

Qu'il convient de procéder à la description du bien immobilier (propriété) située sur la Commune d'EZE (06360) 3697 Avenue des Diables Bleus, comprenant, d'après le titre de propriété :

3697 Avenue des Diables Bleus - 06360 ÈZE

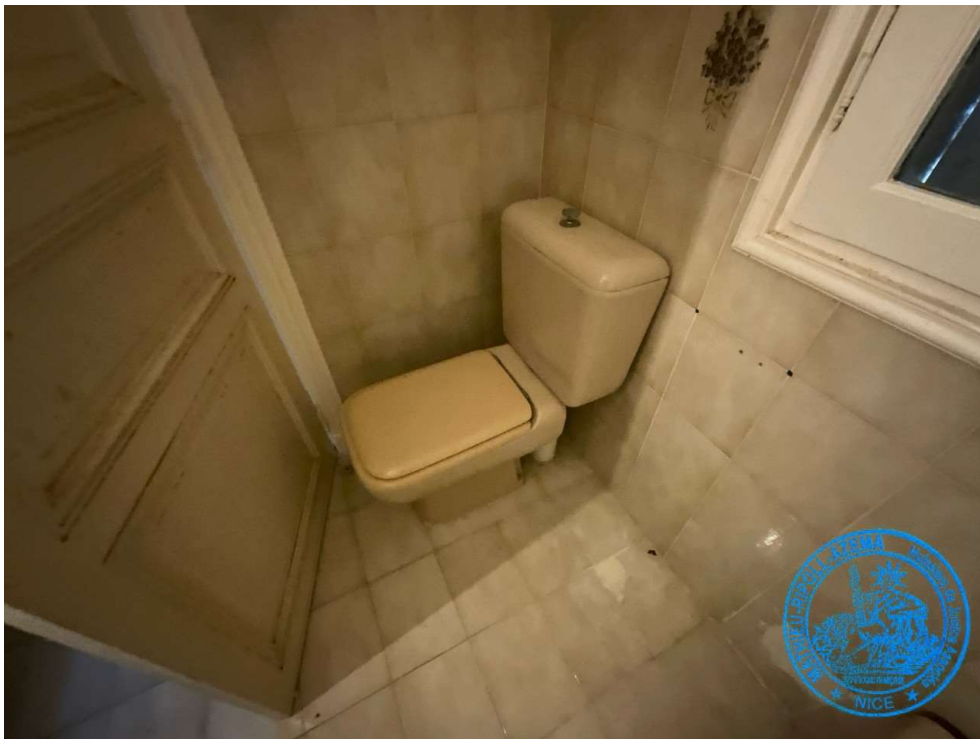
Photographie n°13.

Les sanitaires sont, anciens et vétustes.

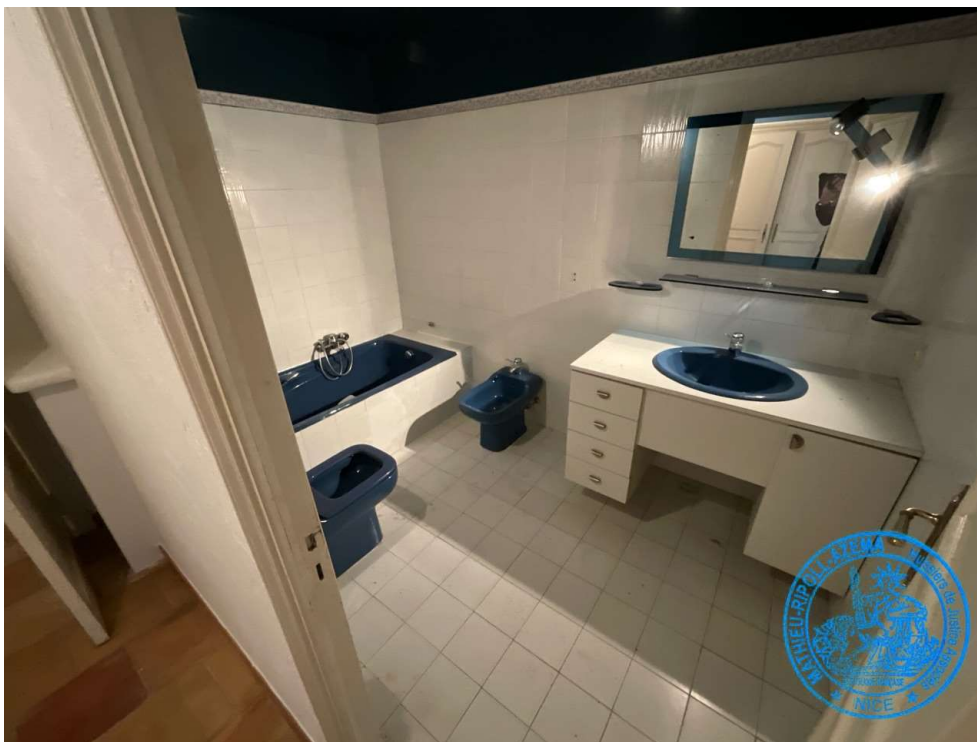
Photographie n°19.

Les sanitaires de modèle ancien de couleur bleu sont vétustes.

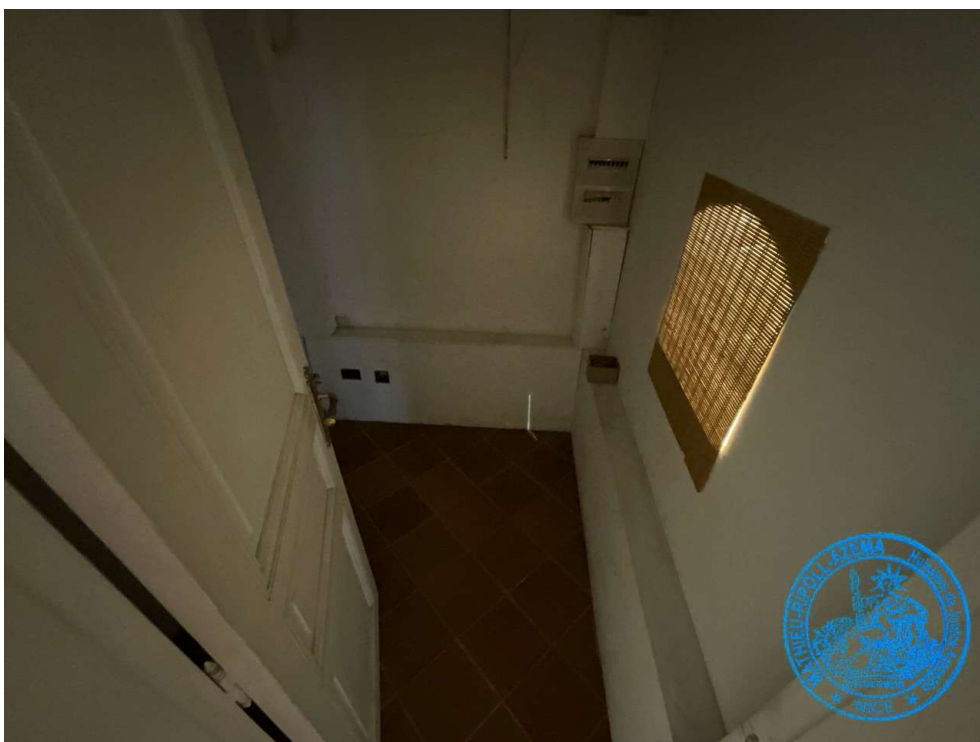
Photographie n°34.

Un tableau électrique équipe cette pièce.

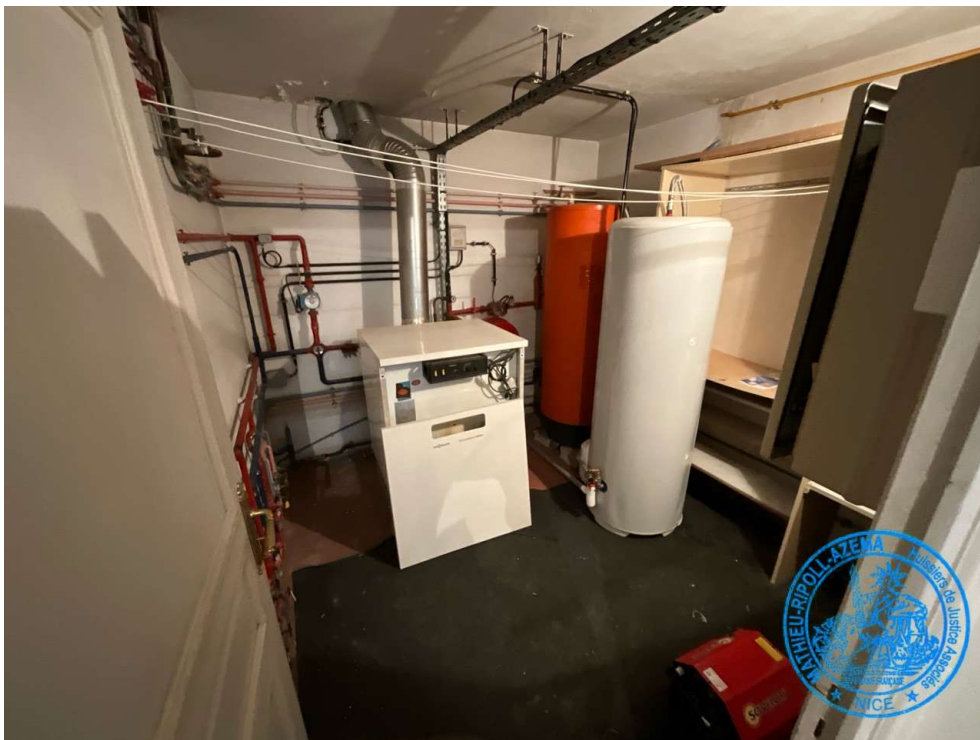
Photographie n°38.

Local chaufferie équipé d'une chaudière à gaz de marque Wiesmann, modèle ancien, sous réserve de fonctionnement avec ballon d'eau chaude attendant à un cumulus électrique Thermor 300 litres également installé dans cette pièce.

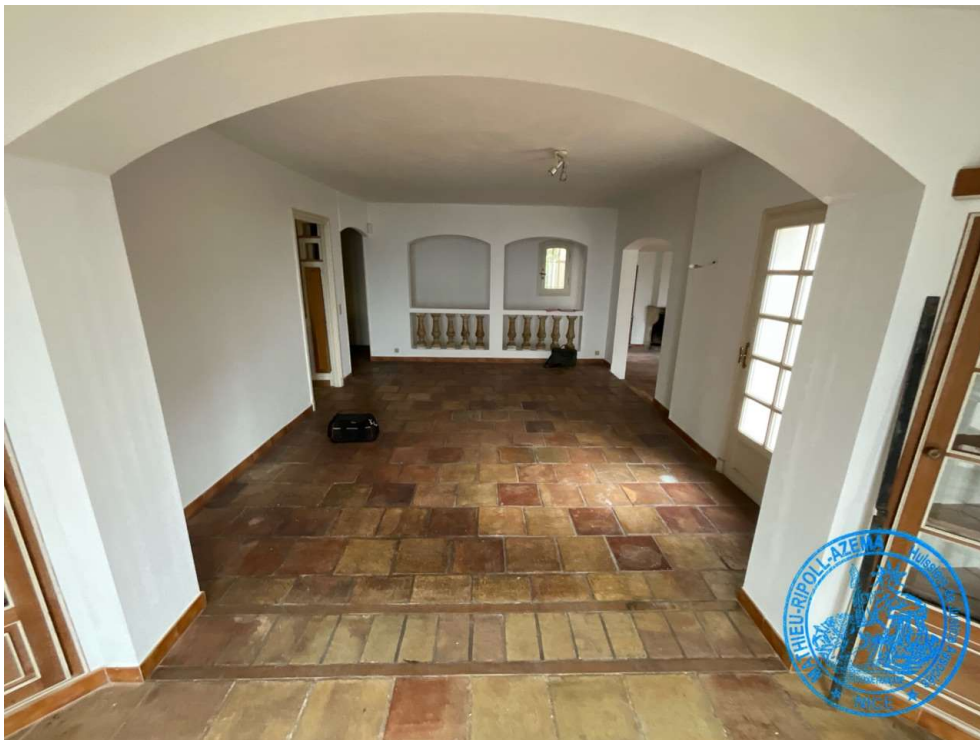
Photographie n°54.

Dans la partie en avancée, d'importantes fissurations sont visibles sur les murs malgré la toile de verre.

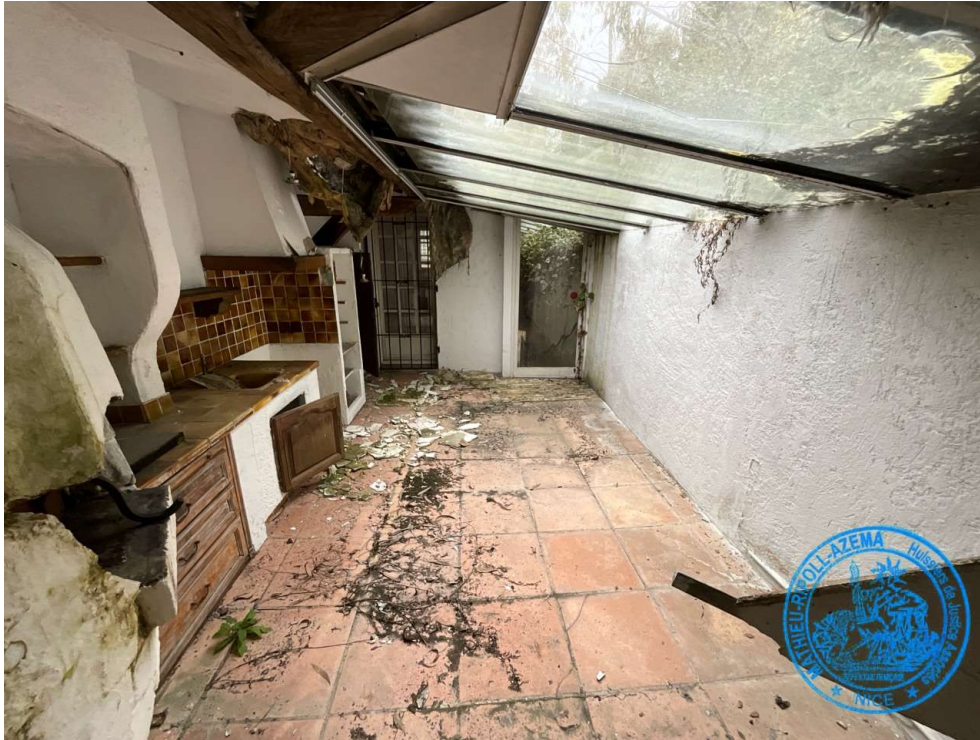
Photographie n°65.

Cette cuisine à l'état d'abandon est équipée :

- d'un évier
- four à pizza
- d'une porte vitrée donnant accès à l'escalier à l'arrière de la maison, ainsi qu'une double-porte donnant côté terrasse piscine.

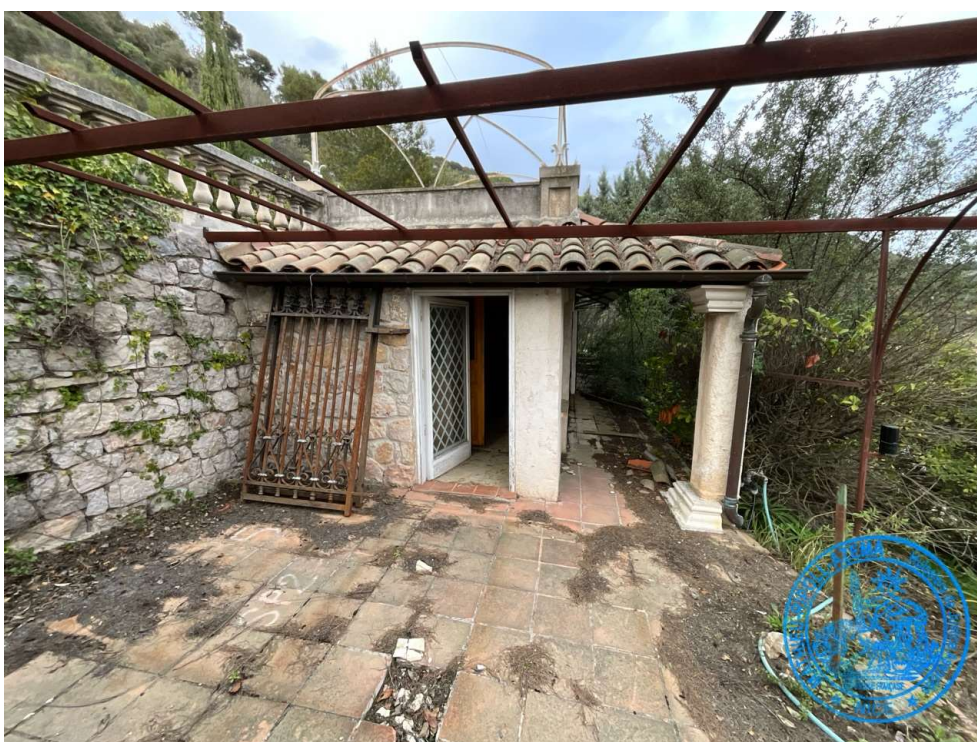
Photographie n°102.

Equipé d'un sauna, une douche et un WC, le tout en mauvais état général.
